Ipotesi di sequenza incidentale

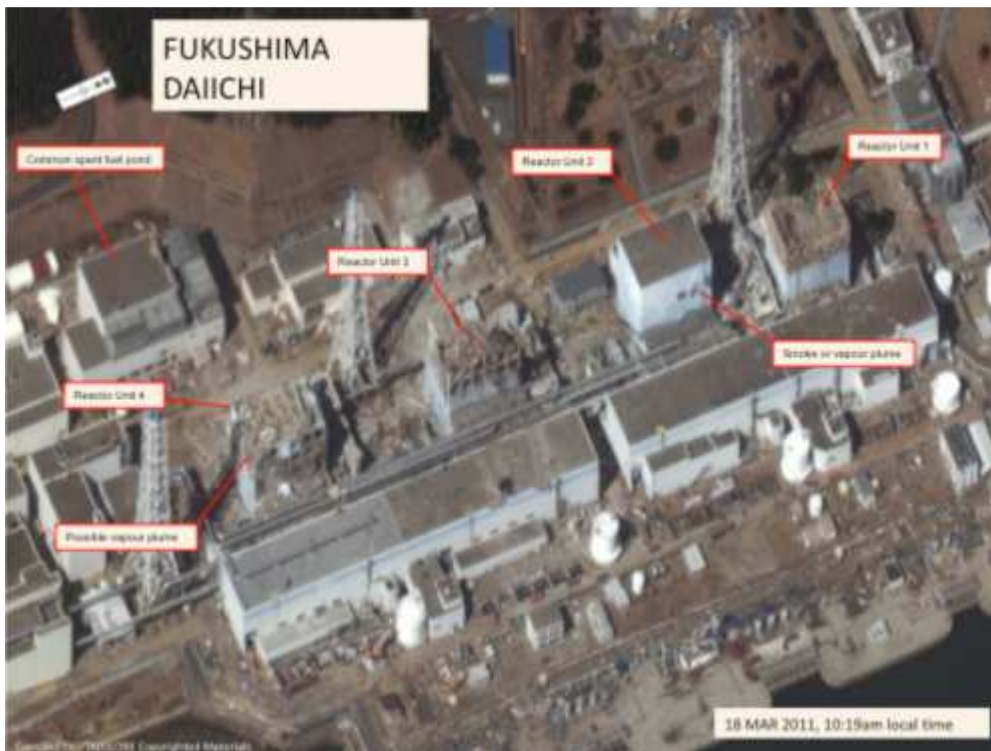
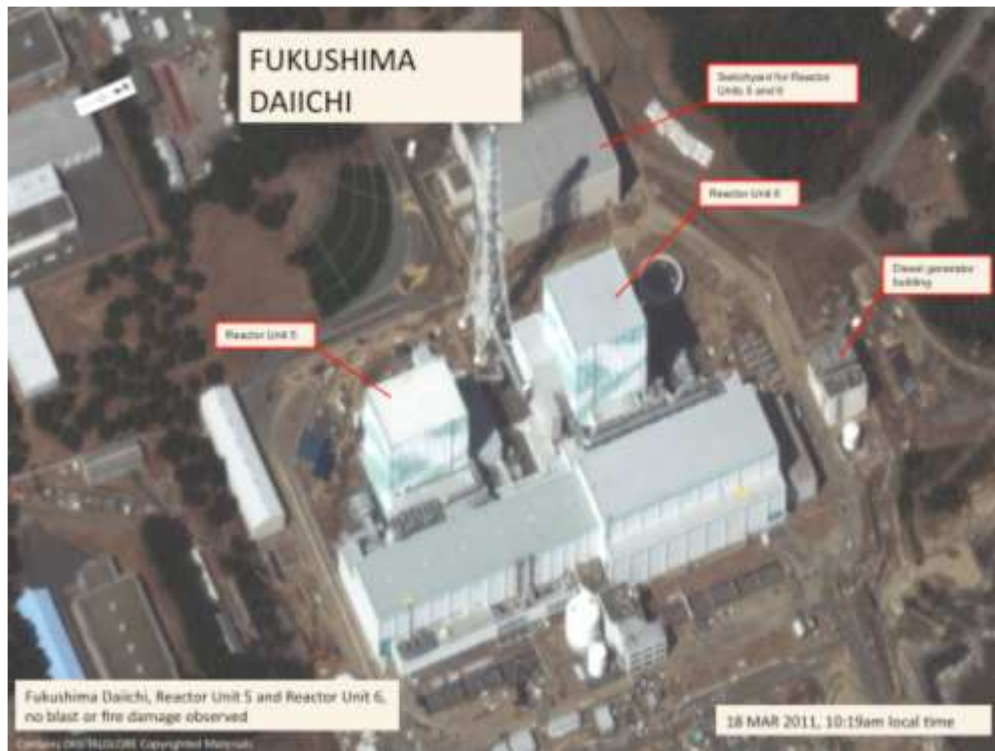
Foto aeree del sito di Fukushima-Daiichi dove sono visibili gli edifici reattore delle Unità 1, 2, 3 e 4 (danneggiati) e delle Unità 5 e 6 (non danneggiati) nonché l'edificio con il deposito temporaneo a umido a lungo termine degli elementi di combustibile esausti

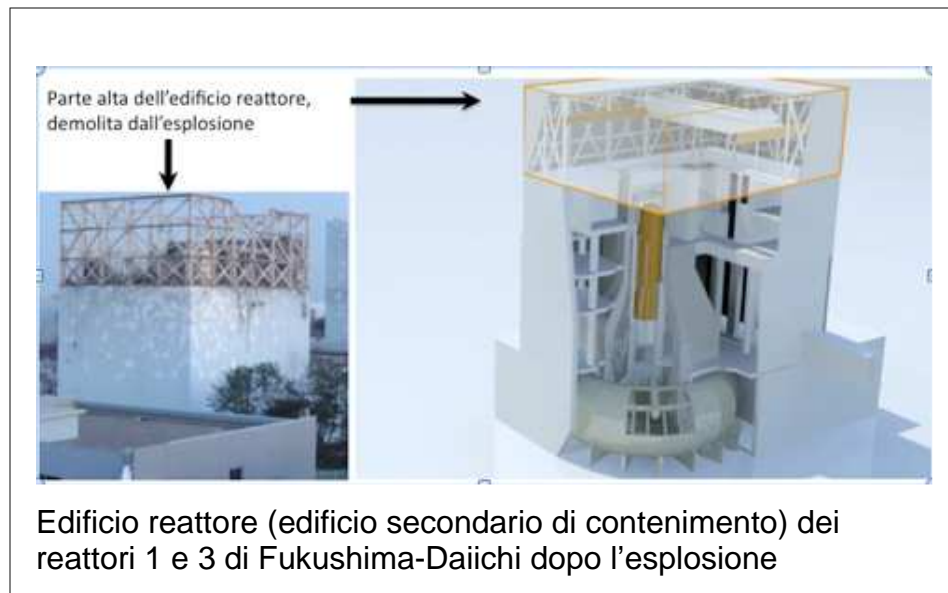
Nei reattori 1 e 3 l'idrogeno nell'edificio reattore, venuto a contatto con l'aria, in tempi diversi nelle due unità, è esploso causando il collasso del tetto dell'edificio reattore (come ripreso dalle telecamere al di fuori del sito nucleare, vedi anche figura).

È importante sottolineare che l'evenienza di una esplosione di idrogeno nell'edificio reattore era stata prevista in fase di progetto: per questo motivo, il tetto e le pareti laterali dei piani superiori dell'edificio reattore erano stati concepiti come "sacrificiali", appositamente cedevoli per attenuare l'onda d'urto sulle strutture sottostanti.
