I monumenti e la guerra in Europa: memoria, ricostruzione, restauro

«Germania anno zero». La ricostruzione in Germania
attraverso i casi di Berlino e Dresda: dalla chiesa della
Rimembranza alla Frauenkirche

Prof. Andrea Pane

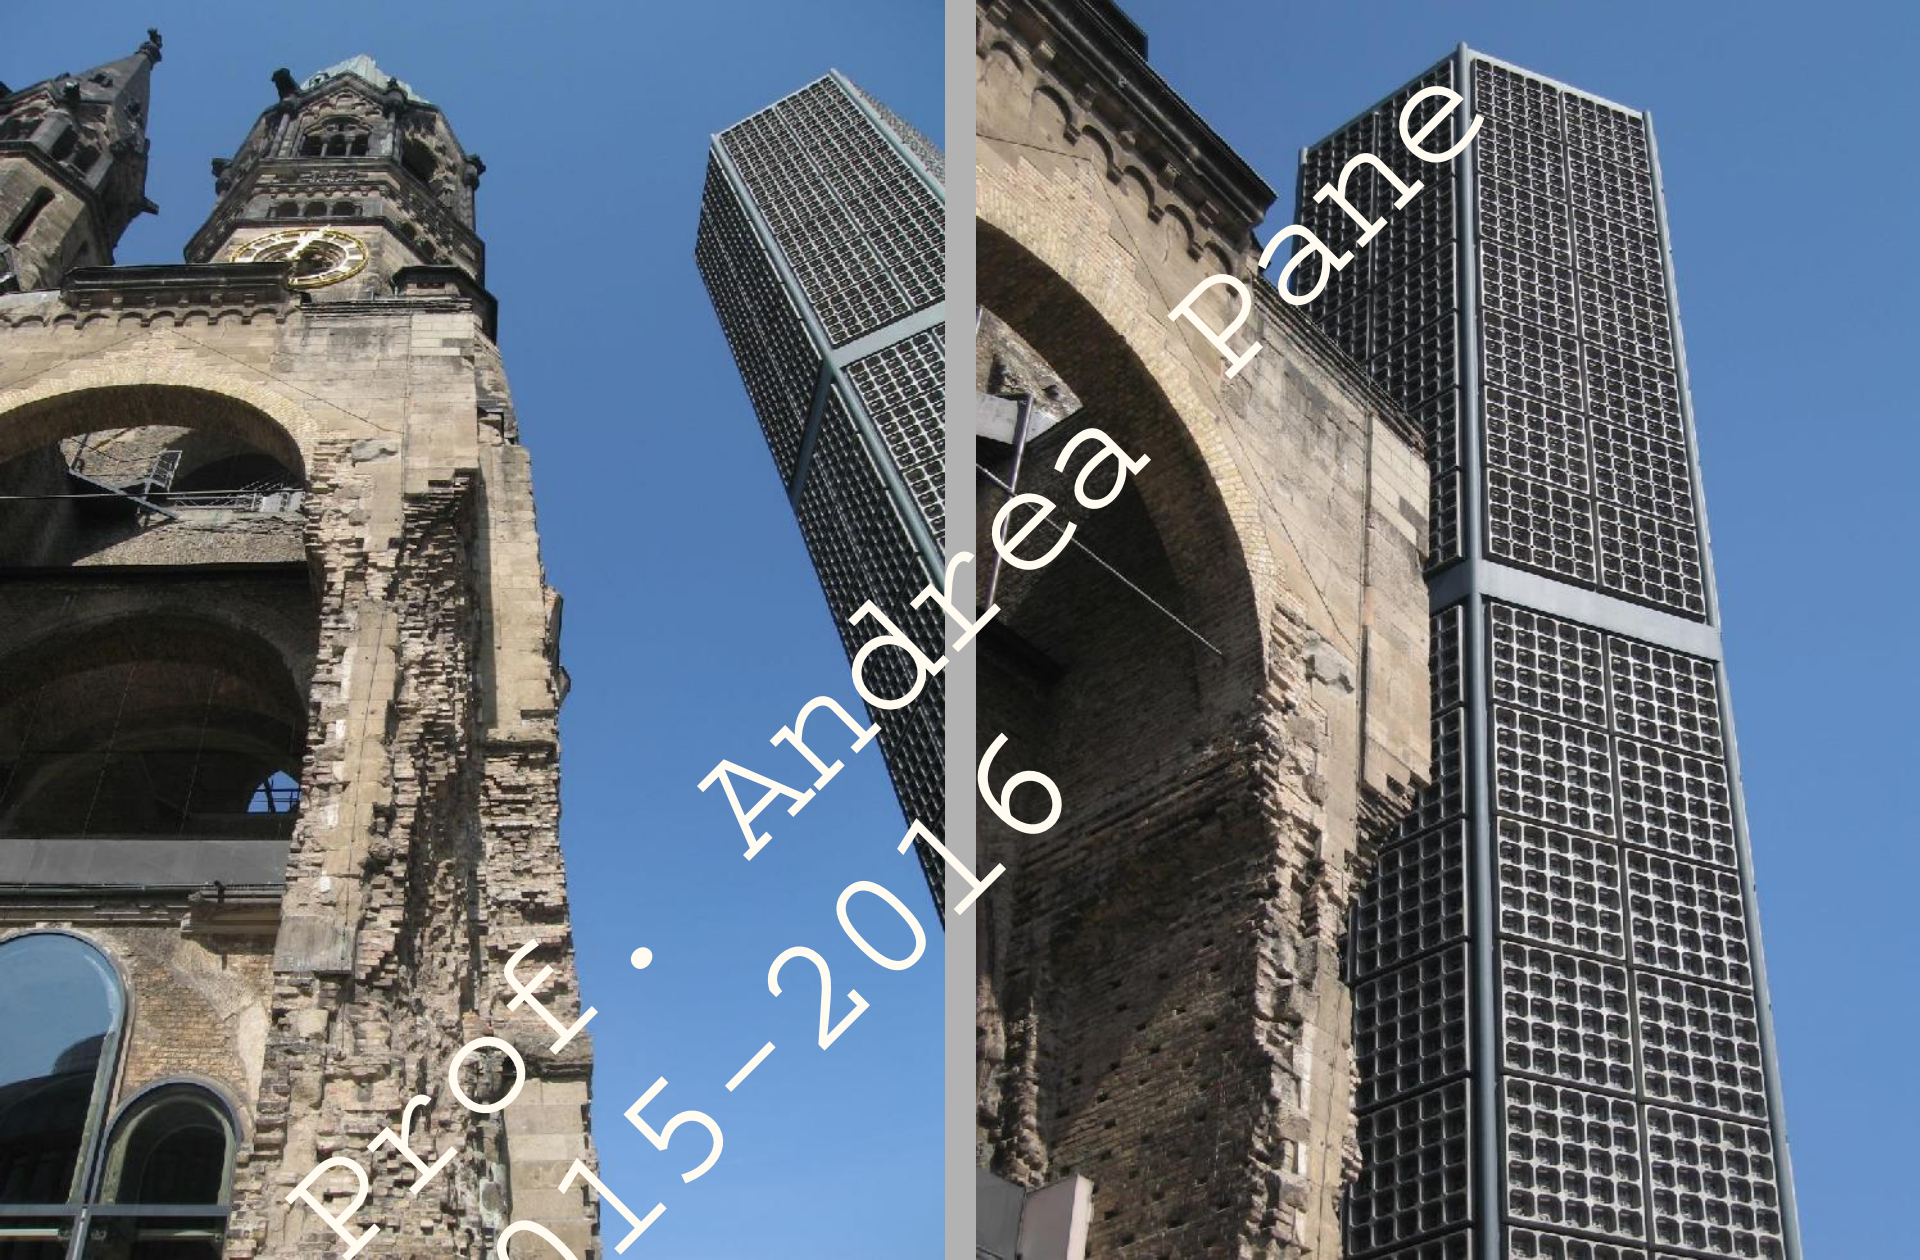
Berlino, Kaiser Wilhelm Gedächtniskirche, l'intervento di accostamento tra «antico e nuovo» realizzato su progetto di Egon Eiermann (1957-61)

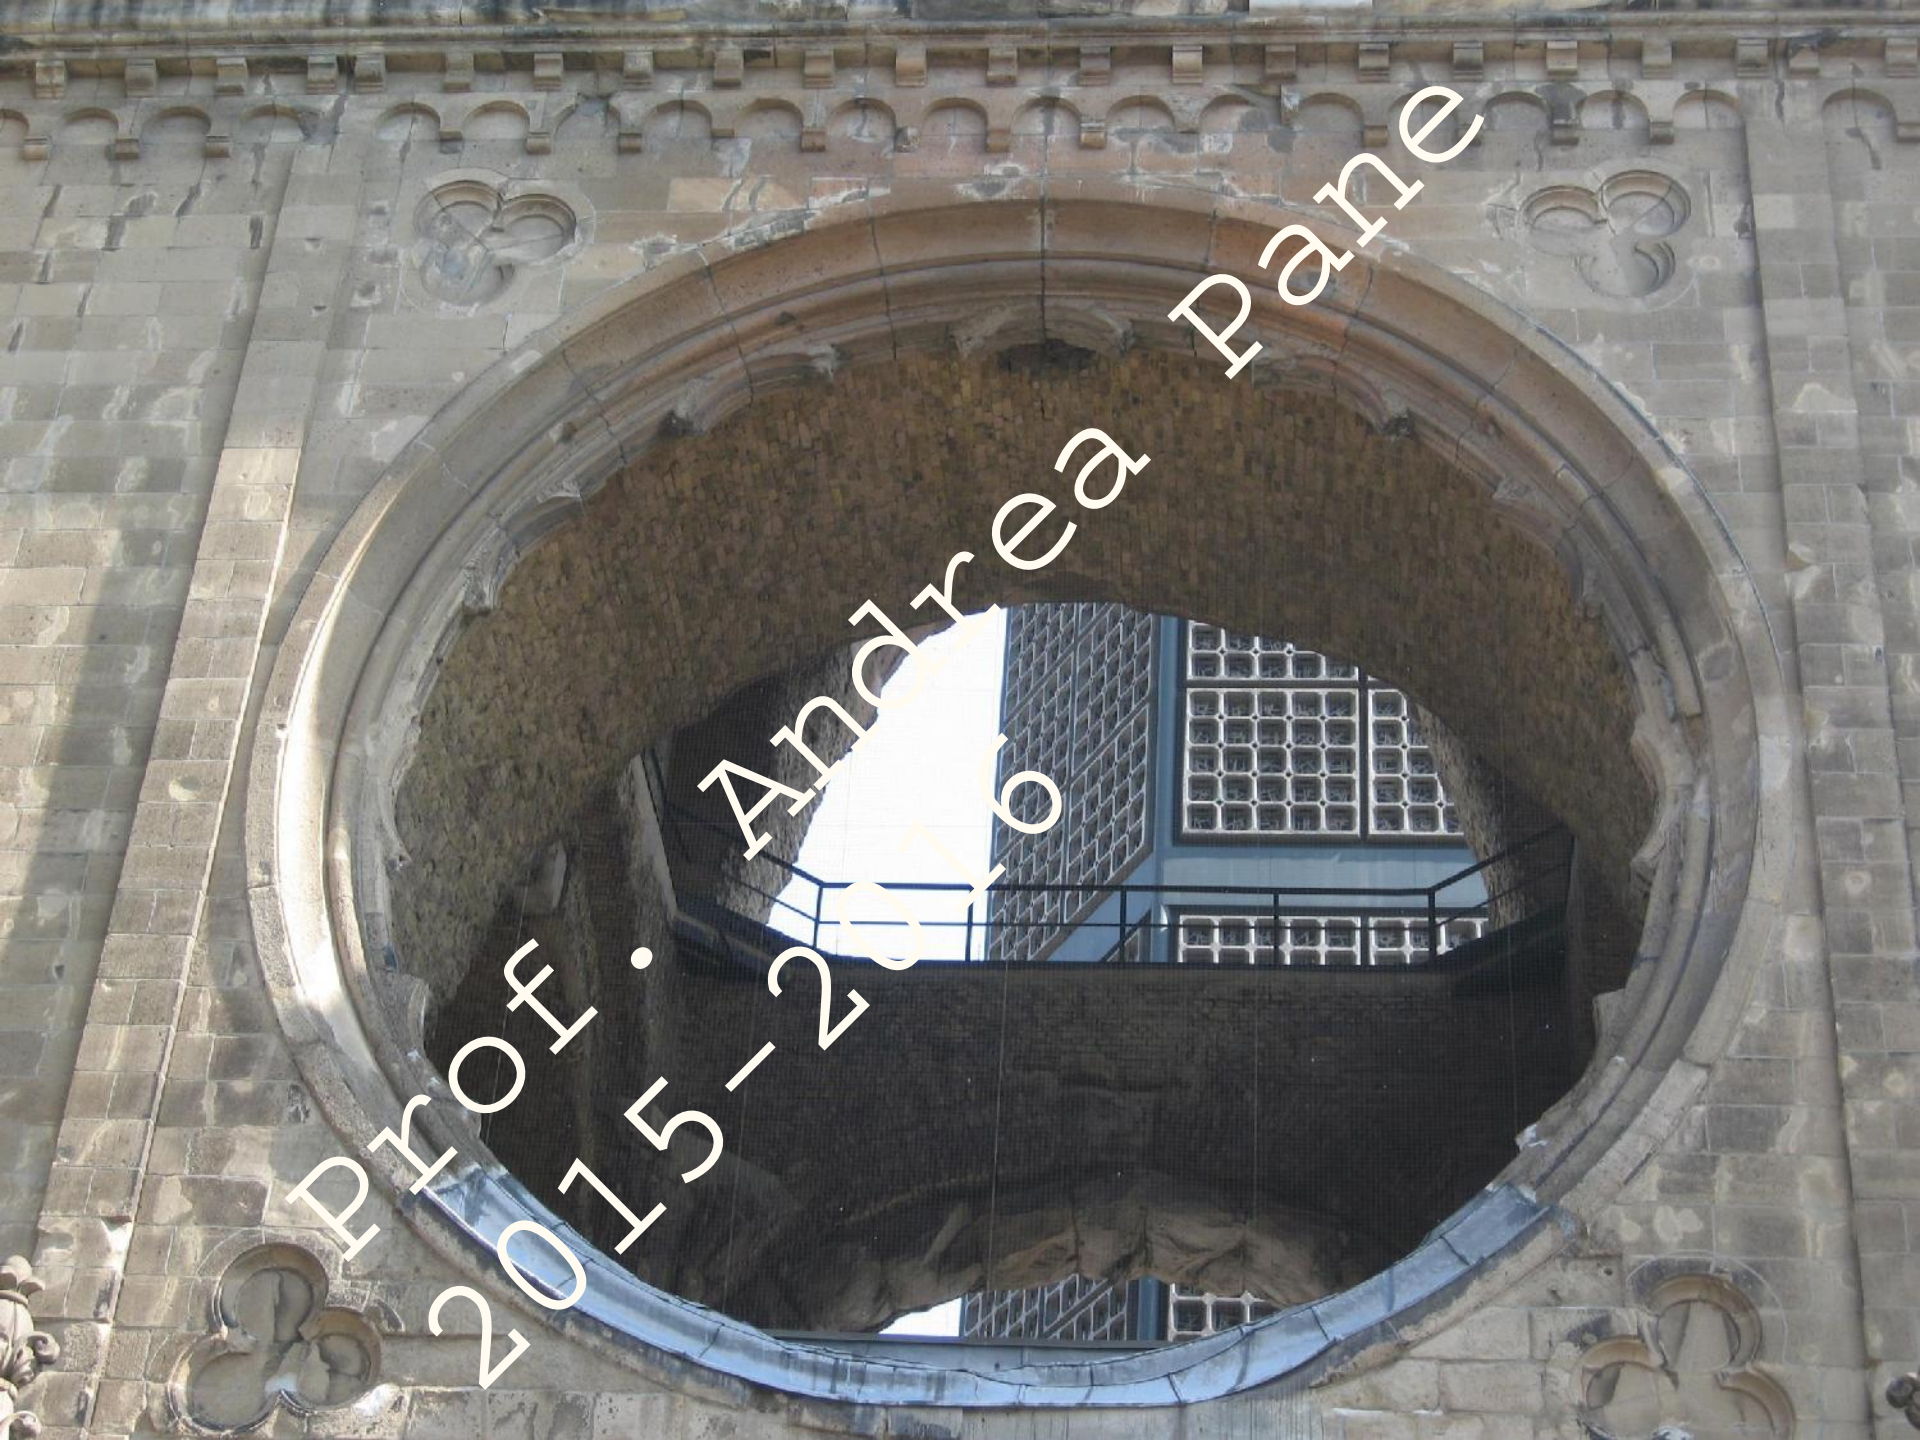
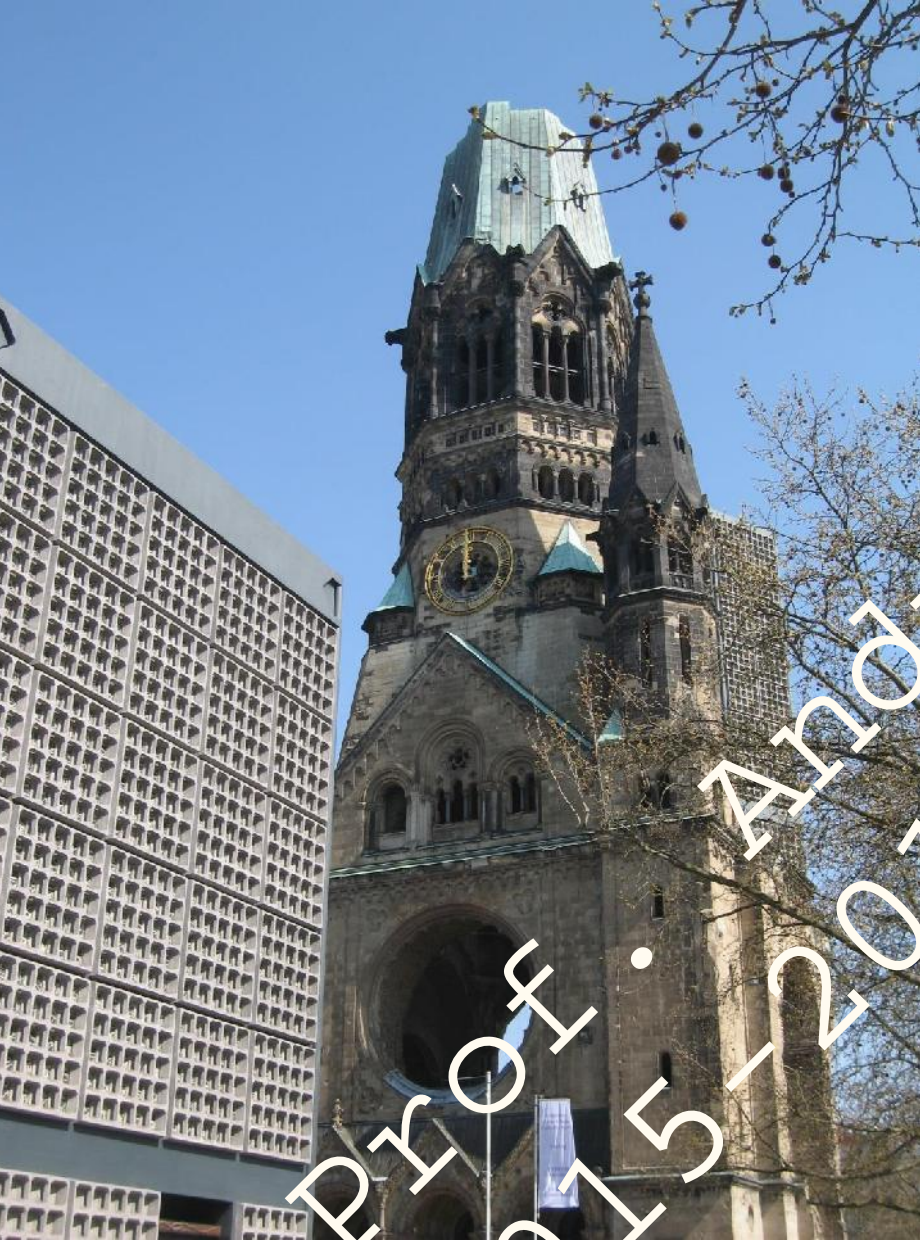
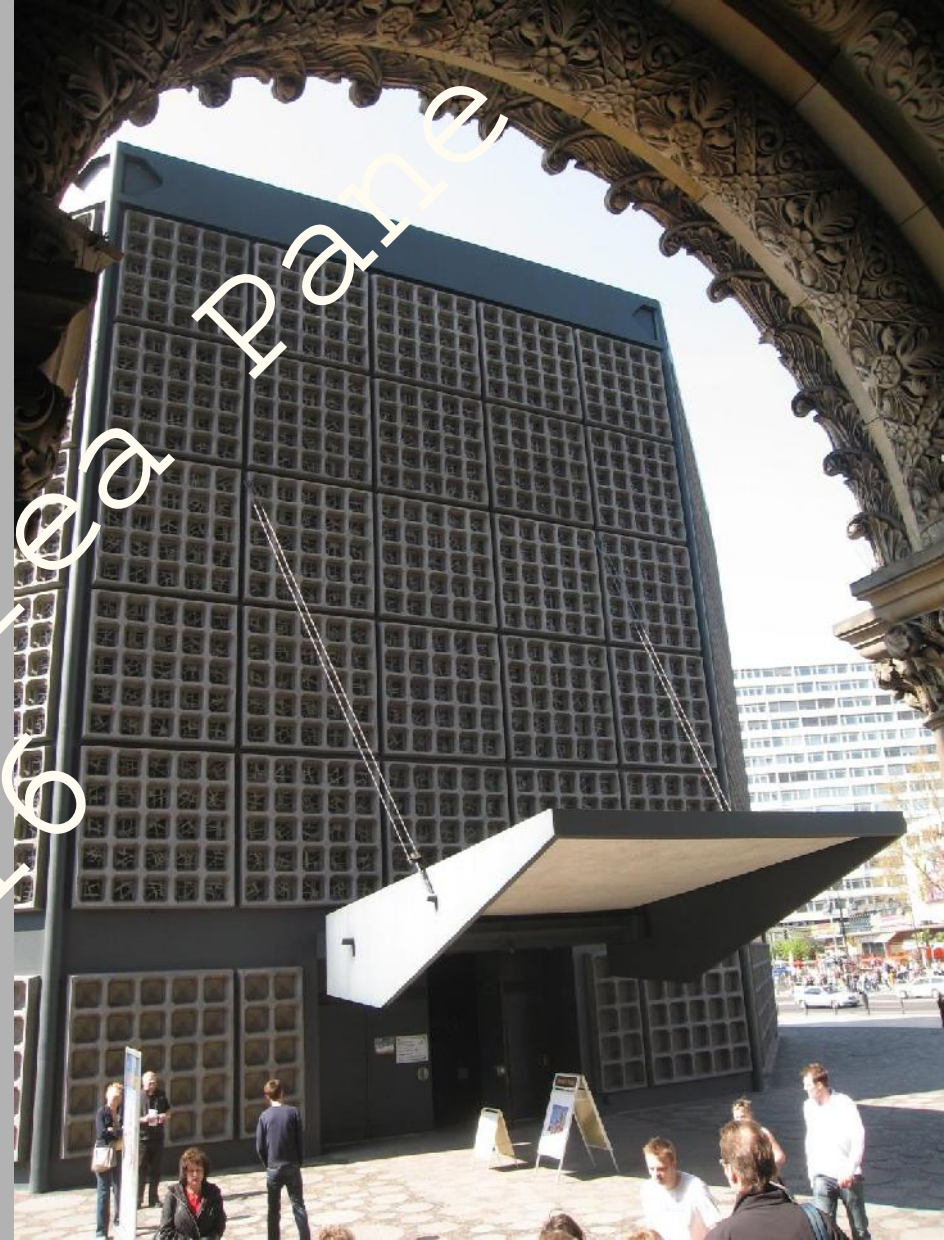
Berlino, Kaiser Wilhelm Gedächtniskirche, l'intervento di accostamento tra «antico e nuovo» realizzato su progetto di Egon Eiermann (1957-61)

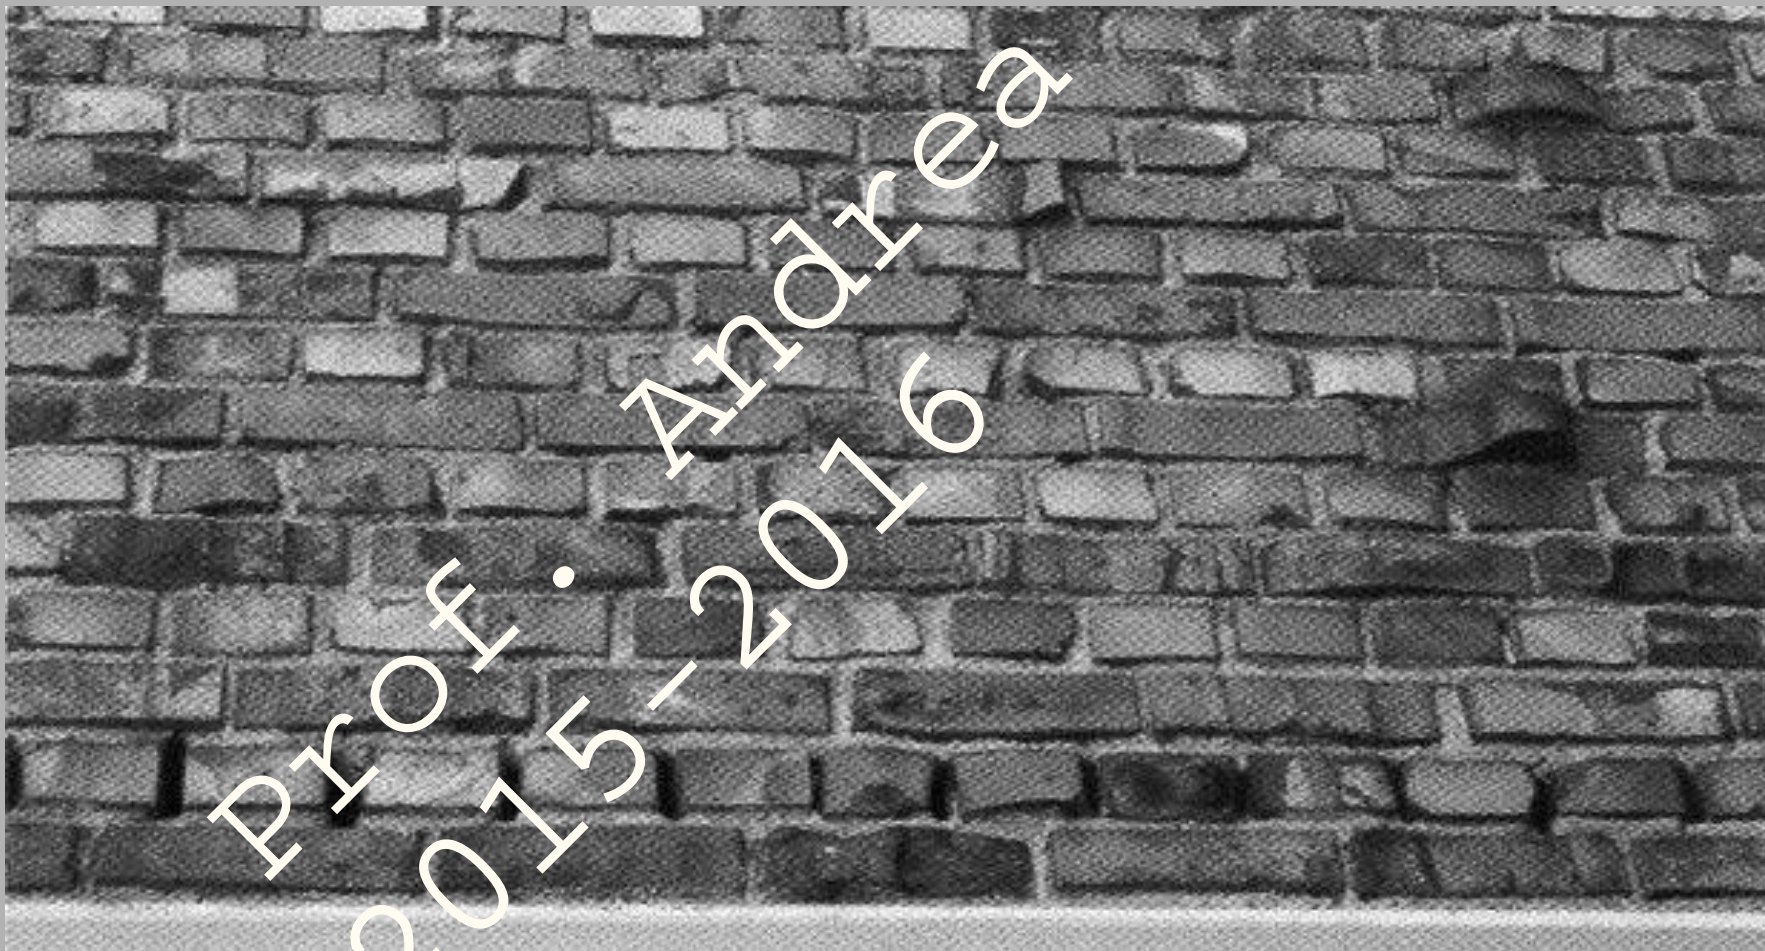
Berlino paramento di mattoni di una cortina edilizia su Kurfurstendamm dove risulta evidente il reimpiego di mattoni di recupero dalle macerie belliche

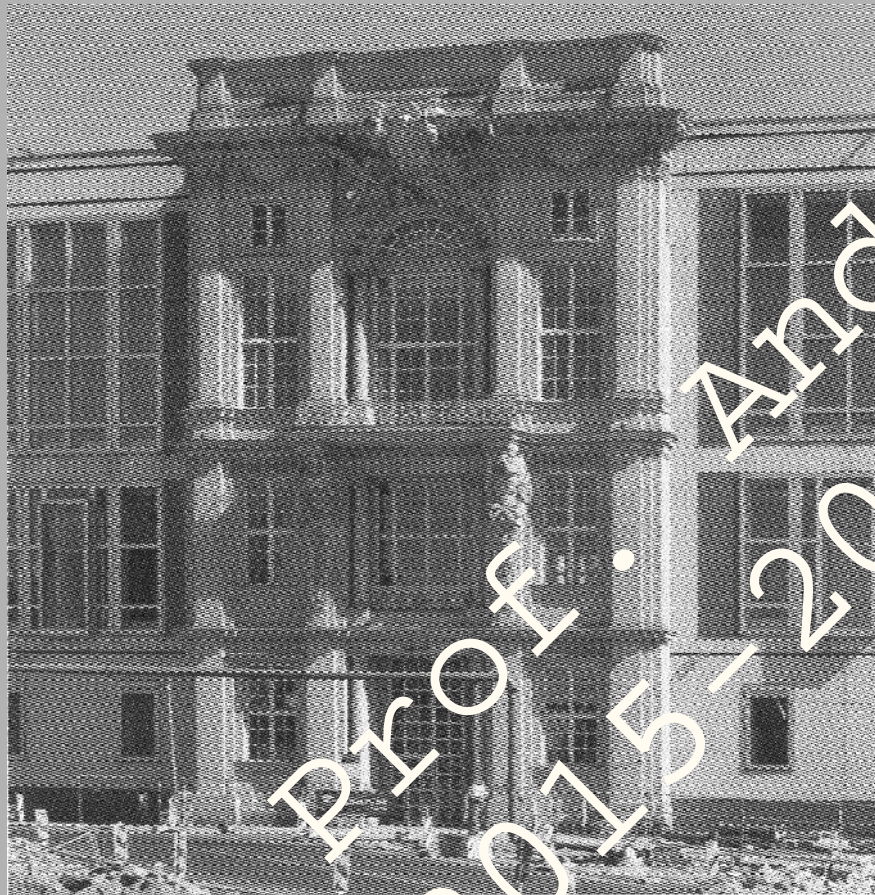
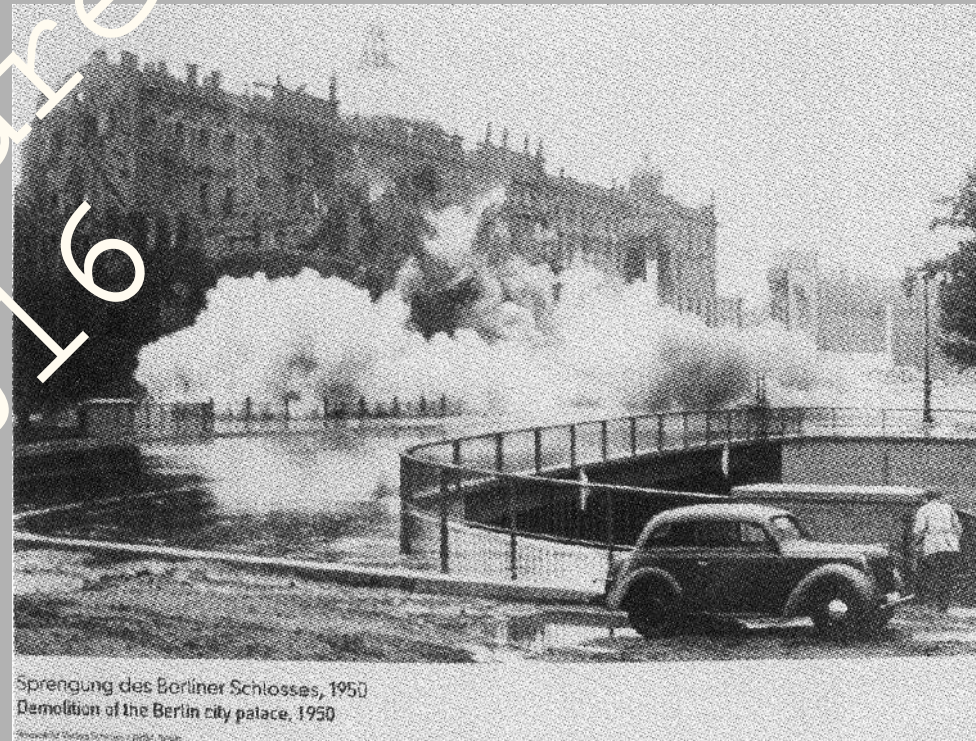
Berlino. Staatsratsgebaude. Particolare del portale del castello rimontato sulla 'nuova' facciata.

Pannello sito nell'attuale cantiere di ricostruzione del castello, che ne illustra la demolizione del 1950

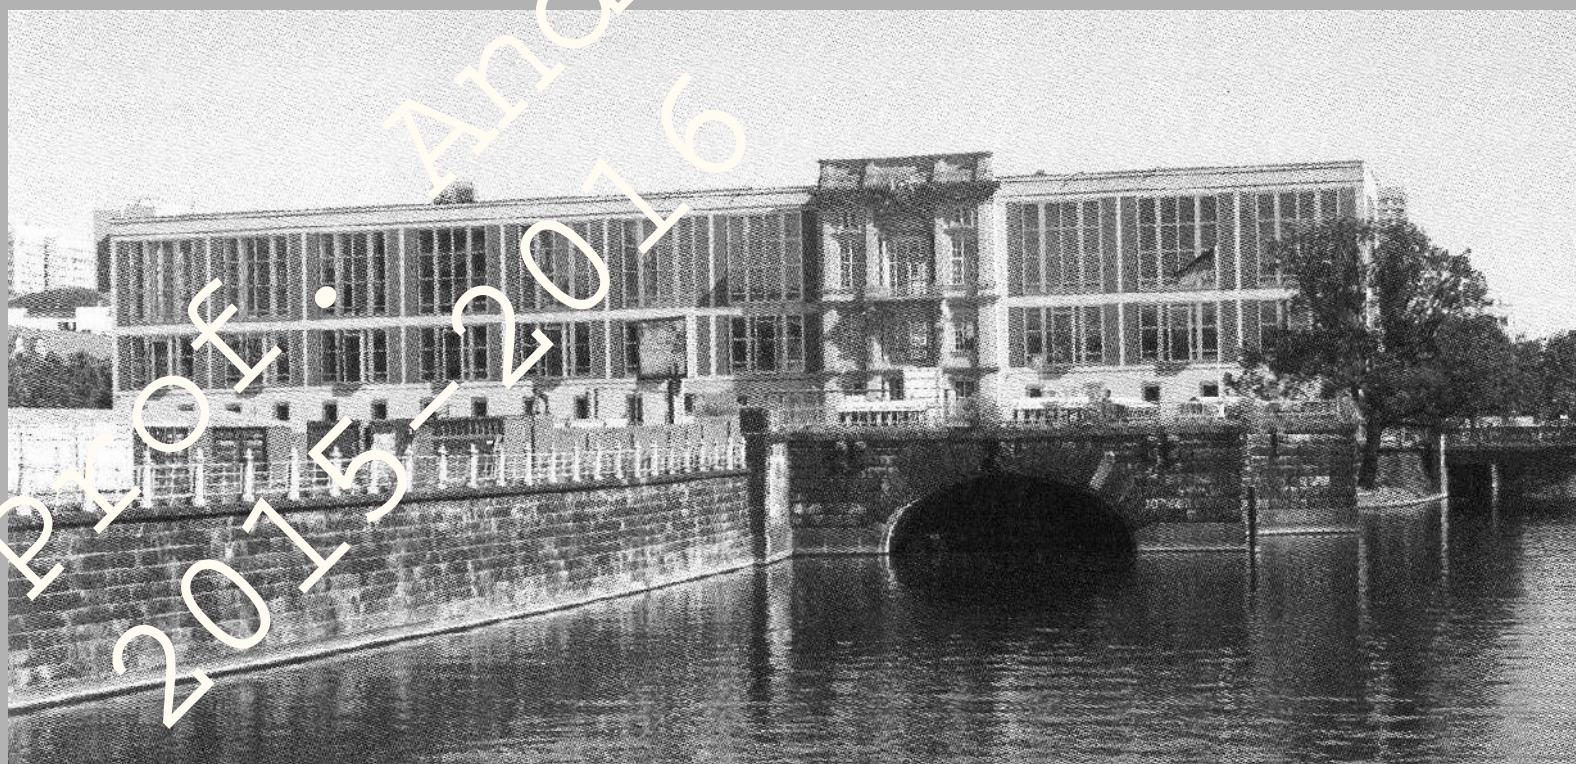
Berlino. Staatsratsgebäude (Palazzo del Consiglio di Stato), 1962-64. Si noti l'inserimento del portale IV del castello, risparmiato dalla distruzione degli anni 50.

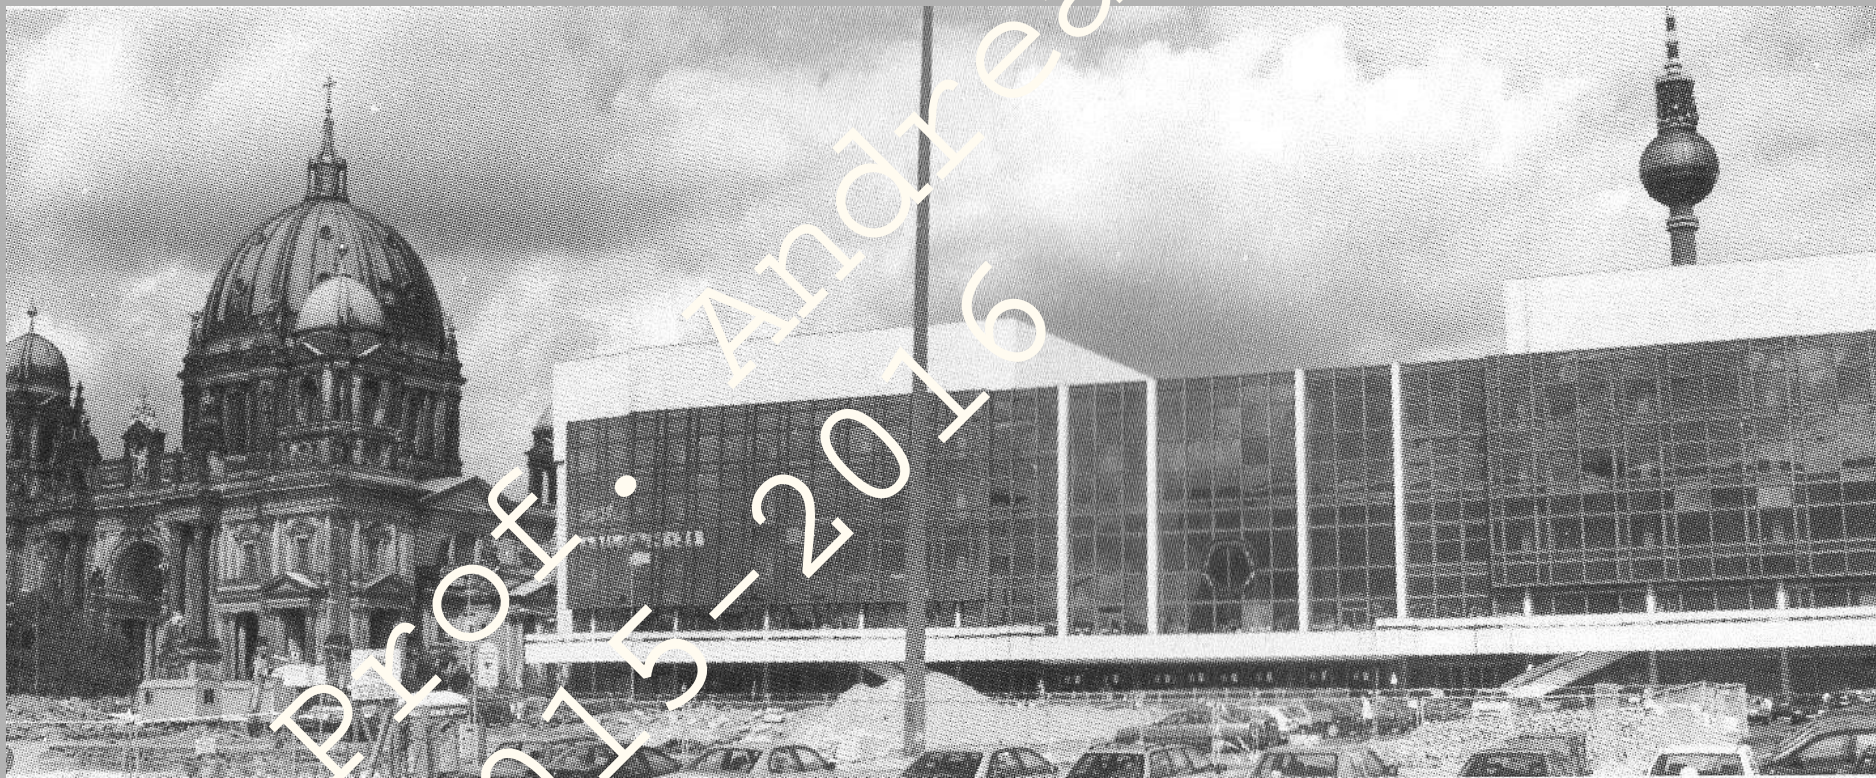
Berlino. La spianata risultante dalla demolizione del Palazzo della Repubblica per 'ricostruire' il Castello con un progetto storicistico.

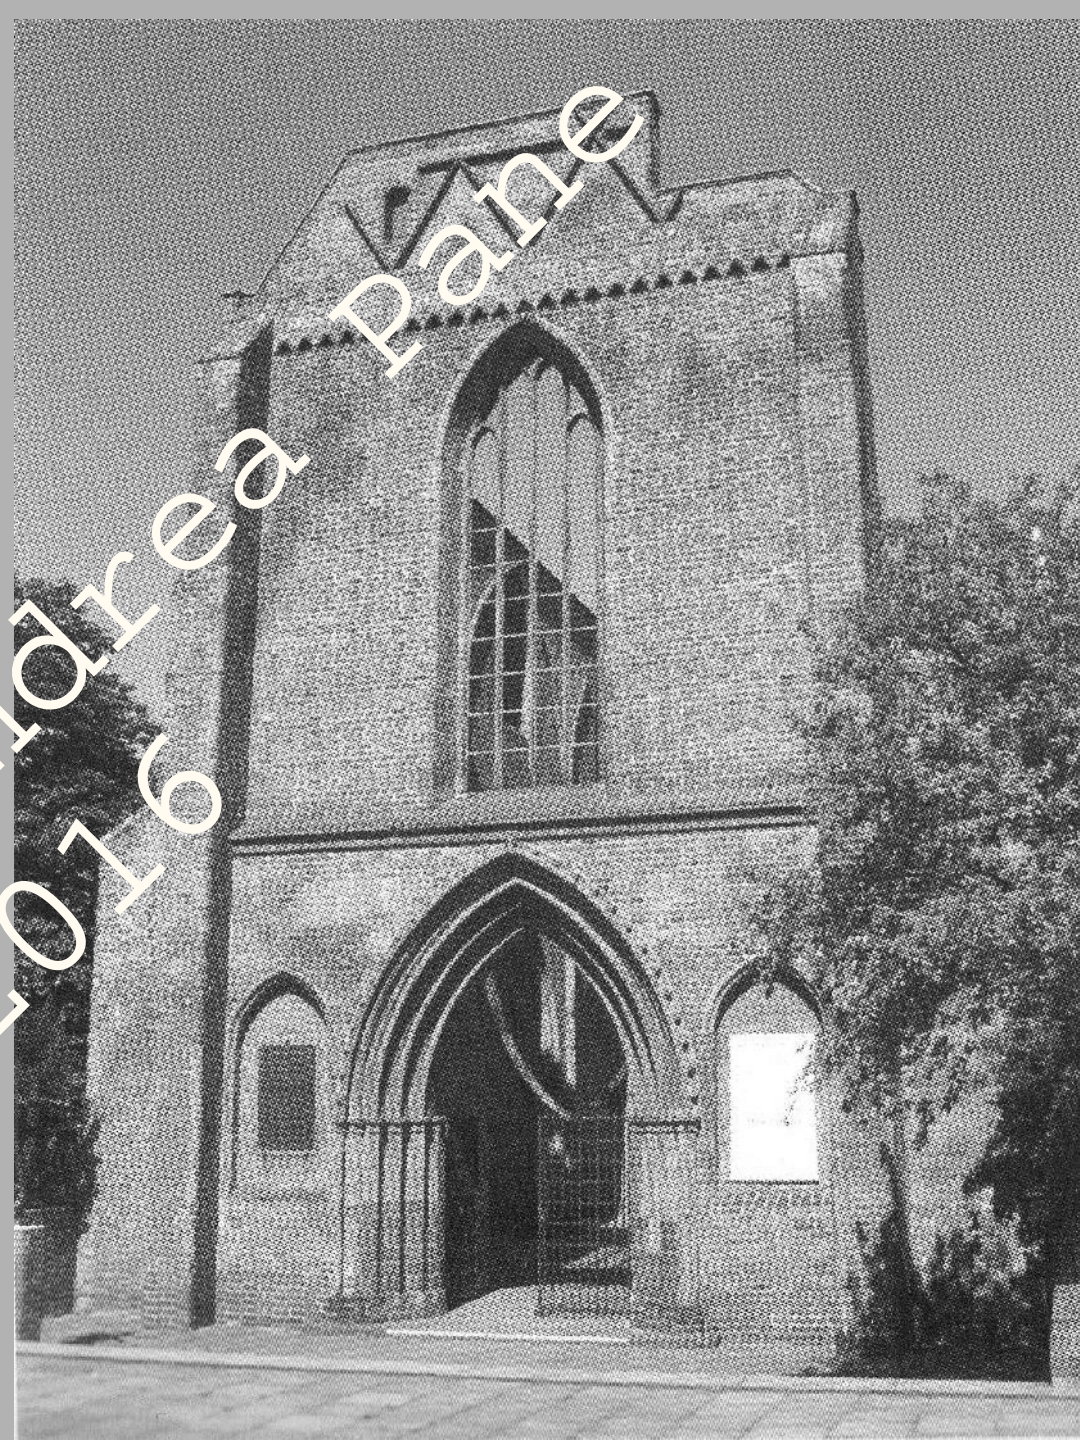
**Berlino. Chiesa del monastero
francescano. Esempio di restauro
eseguito sotto la direzione del
Denkmalpflege di Berlino est, 1959-
1961. Prospetto.**

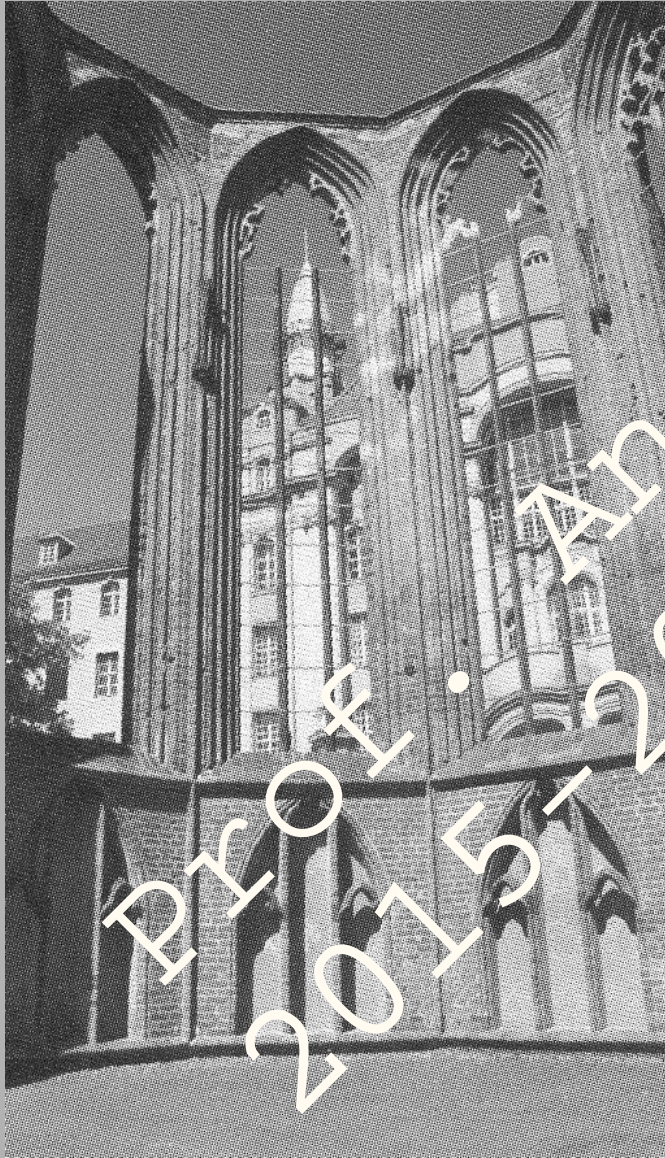
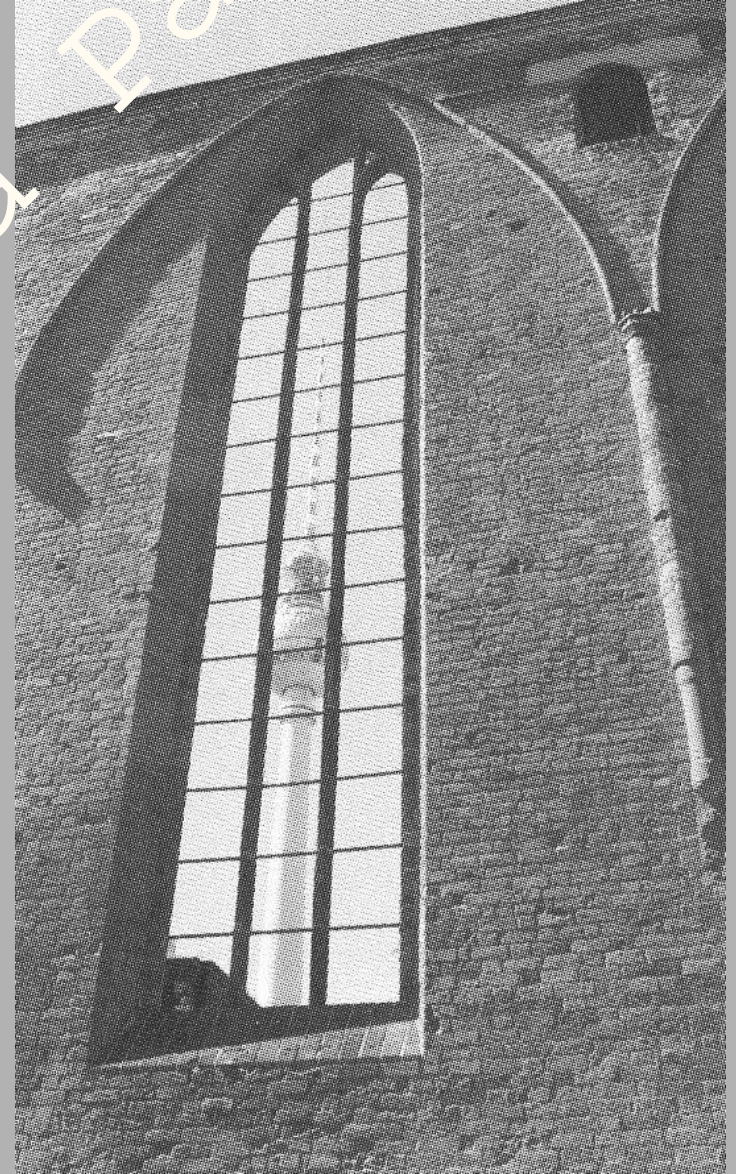
Berlino. Chiesa del monastero francescano. La sistemazione e il rudere dell'abside poligonale in mattoni e particolare di un finestrone dell'edificio a rudere.

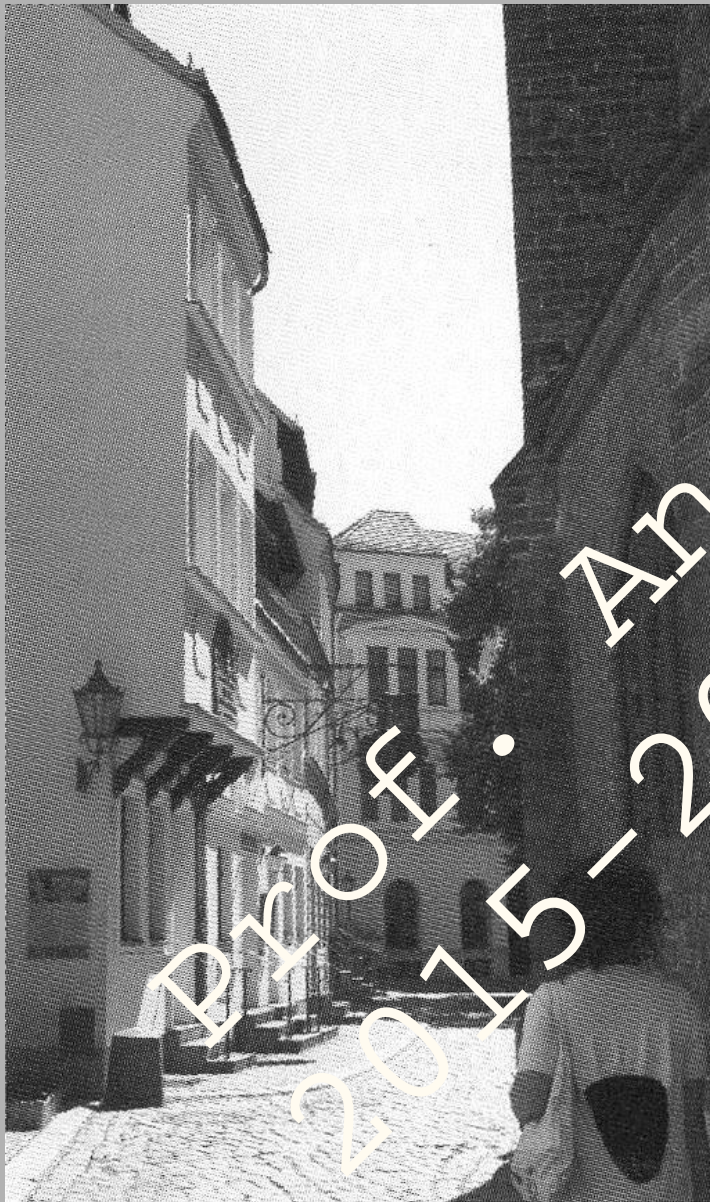
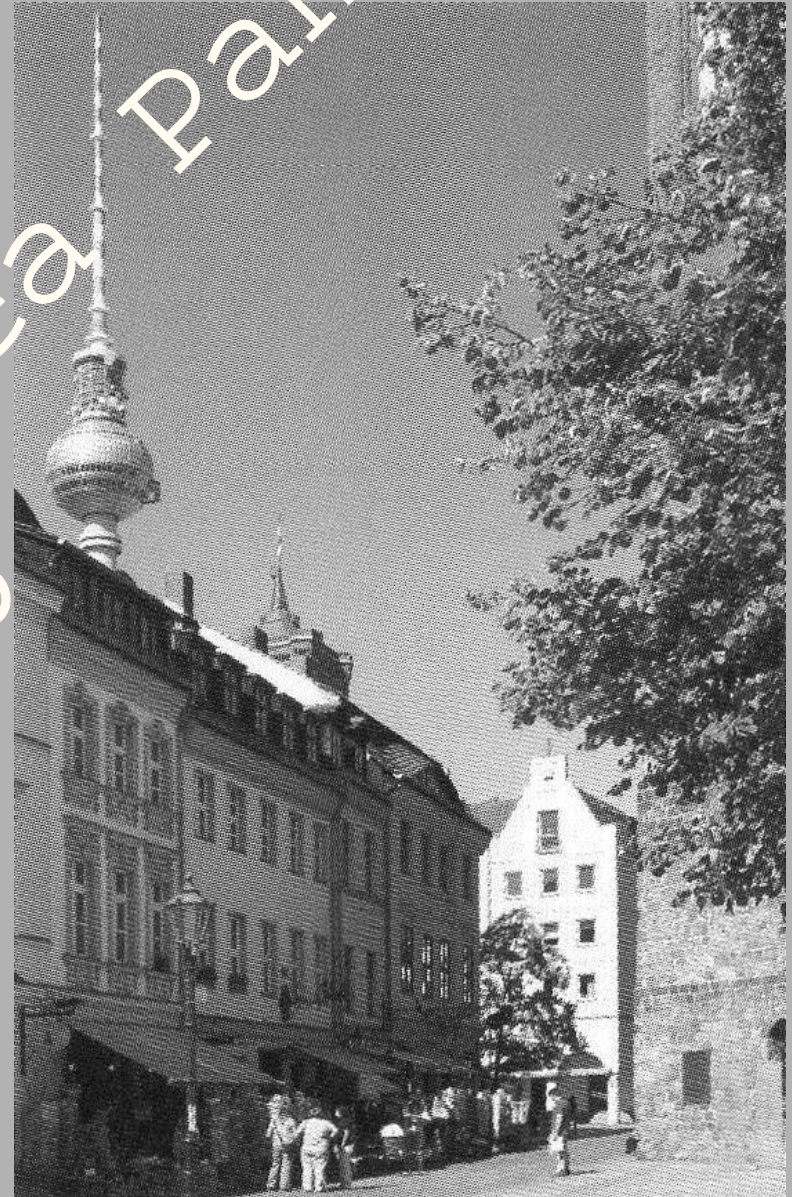
Berlino. Nikolaiviertel. Immagini del quartiere intorno alla Nikolaikirche, a Berlino est, ricostruito anche con elementi prefabbricati con l'intento di creare un quartiere medievale.

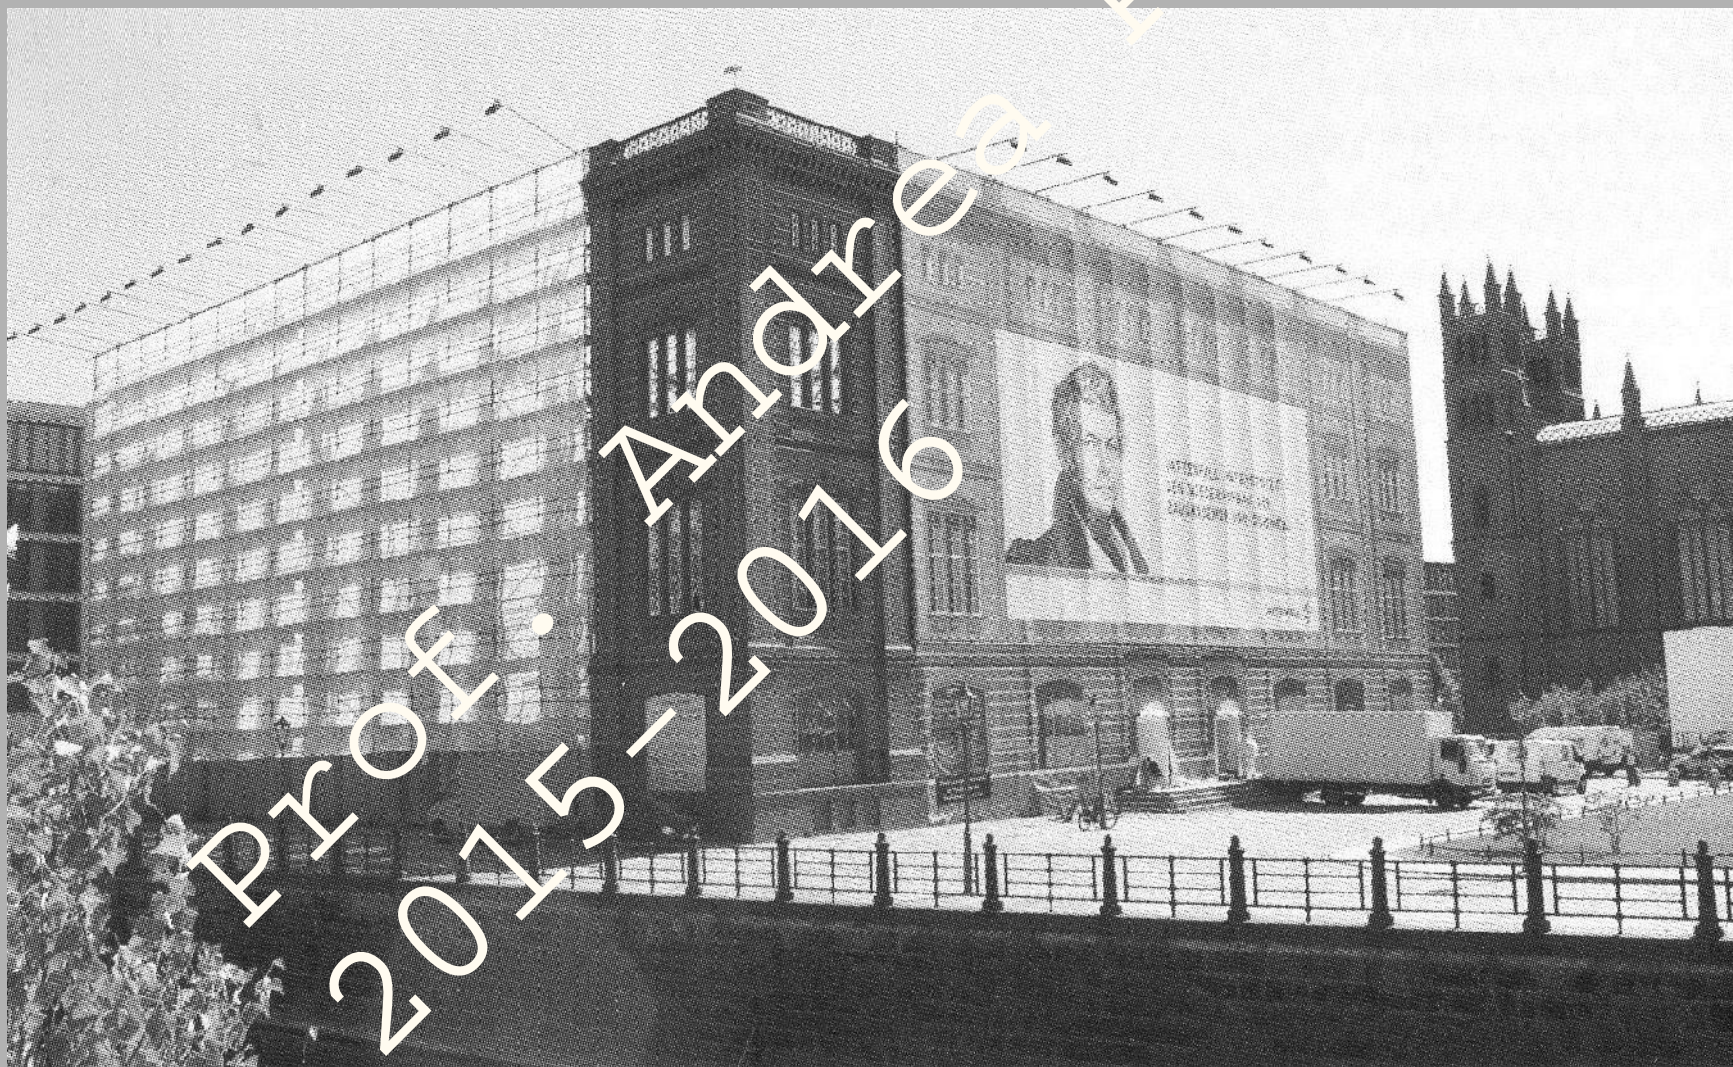
Berlino. Esempio di ricostruzione in stile. L'edificio del Bauakademie di Schinkel rappresentava l'ultimo elemento perduto che inquadrava il giardino (Lustgarten) compreso tra il castello, il duomo e l'Altesmuseum. Il modello in scala 1:1 realizzato attualmente in parte in mattoni e in parte con impalcature e teli costituisce la prima fase per abituare la popolazione alla ricostruzione.
