I monumenti e la guerra in Europa: memoria, ricostruzione, restauro

«Germania anno zero». La ricostruzione in Germania
attraverso i casi di Berlino e Dresda: dalla chiesa della
Rimembranza alla Frauenkirche

Prof. Andrea Pane

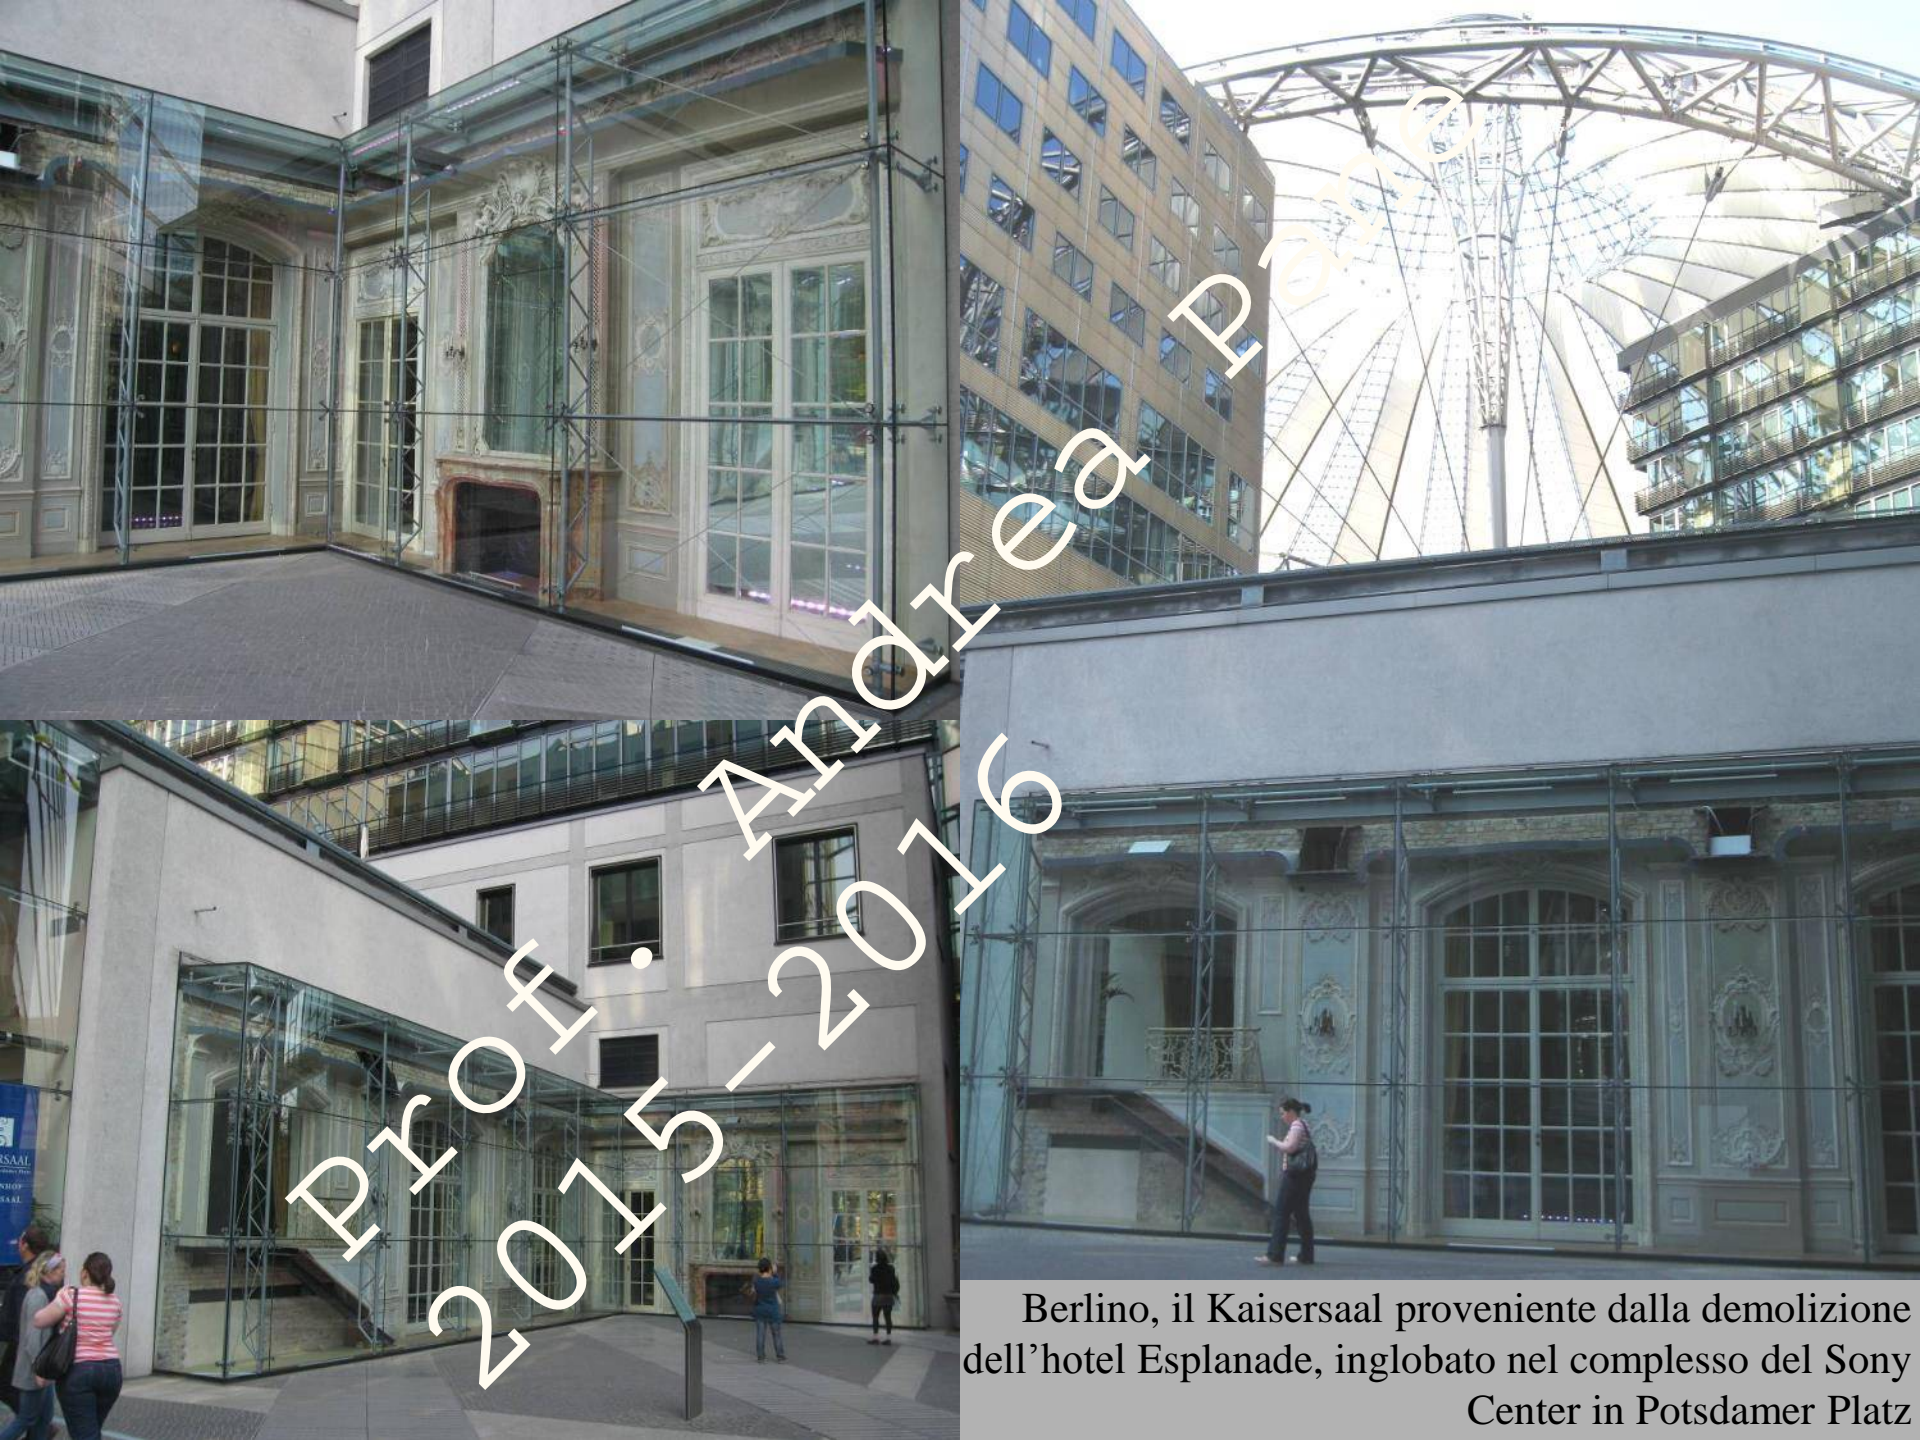
Berlino. Esempio di ricostruzione in stile. L'edificio del Bauakademie di Schinkel rappresentava l'ultimo elemento perduto che inquadrava il giardino (Lustgarten) compreso tra il castello, il duomo e l'Altesmuseum. Il modello in scala 1:1 realizzato attualmente in parte in mattoni e in parte con impalcature e teli costituisce la prima fase per abituare la popolazione alla ricostruzione.

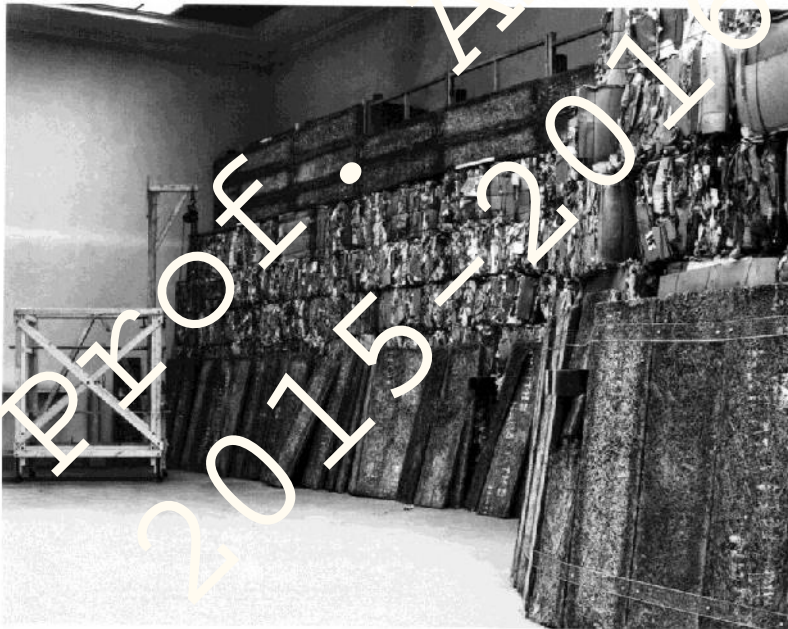
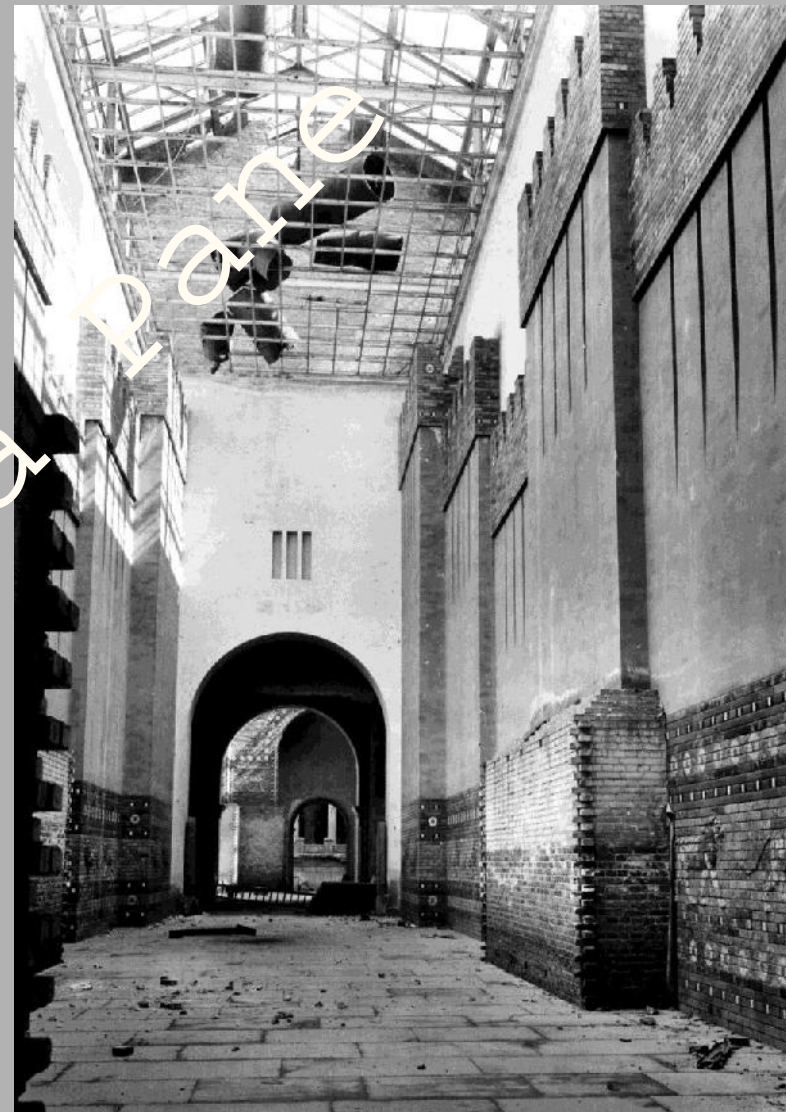
▲ Fig. 13
La facciata del Mshatta

Berlino, il Pergamon Museum e la protezione del Mshatta nel dipartimento di arti islamiche. In alto danni alla sala della porta di Ishtar dopo la guerra

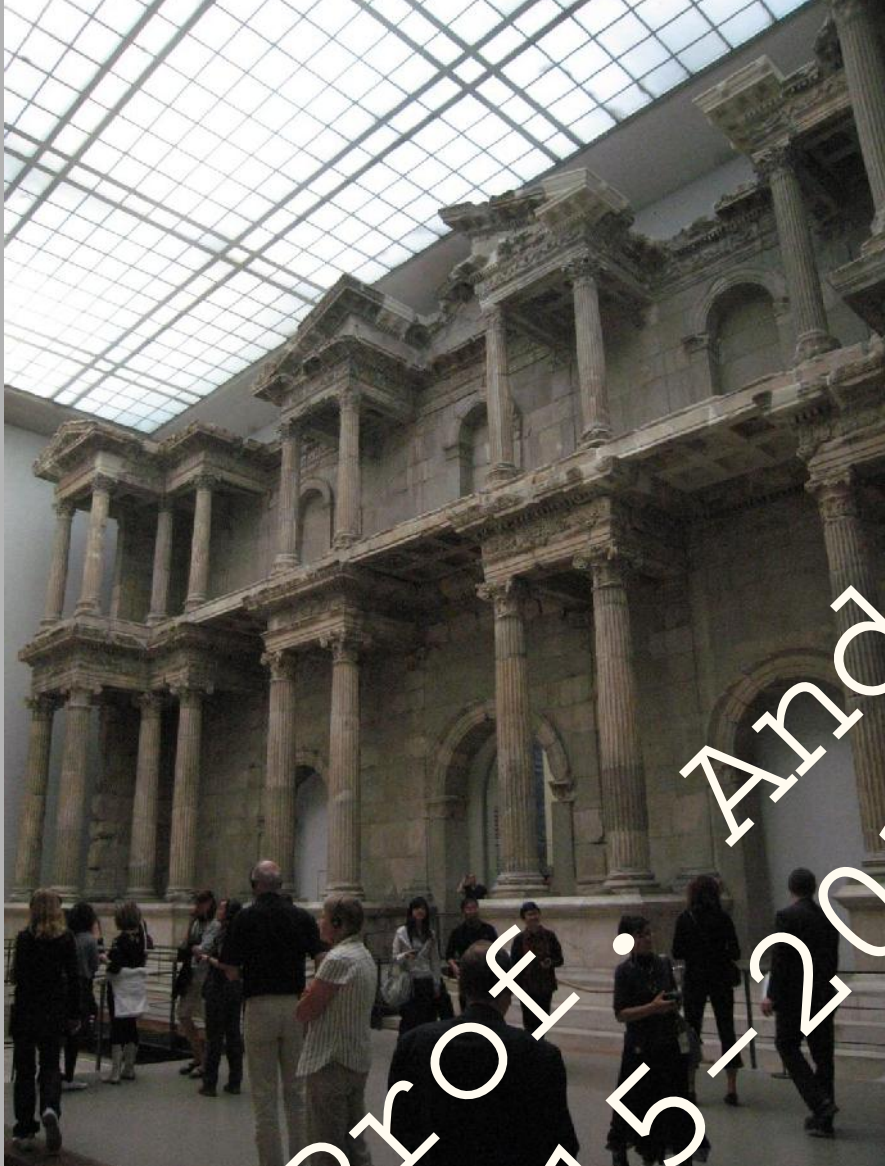
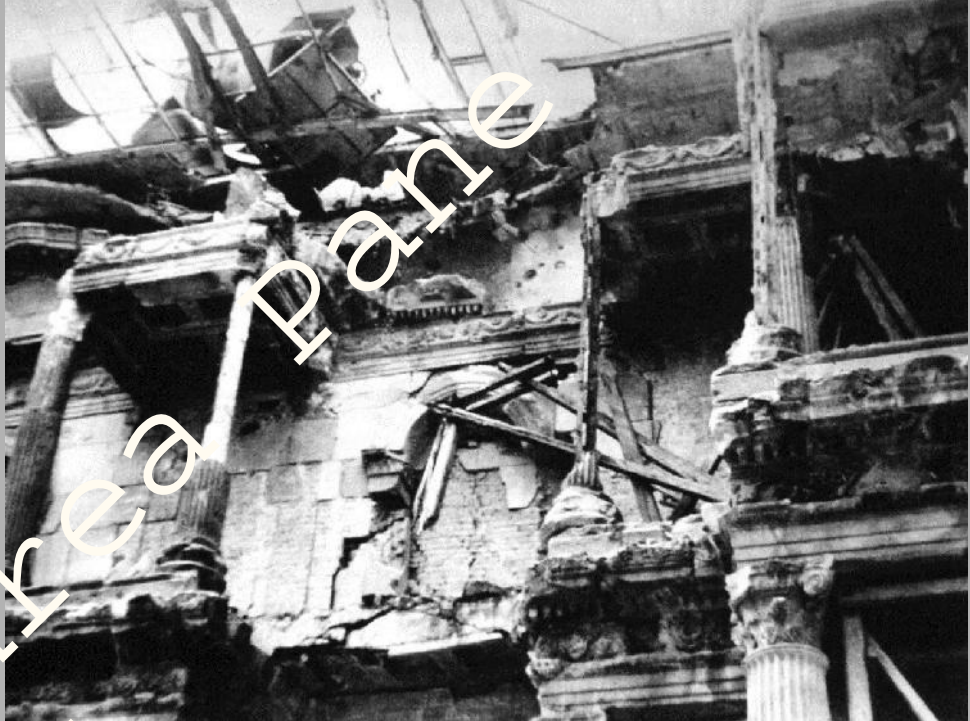
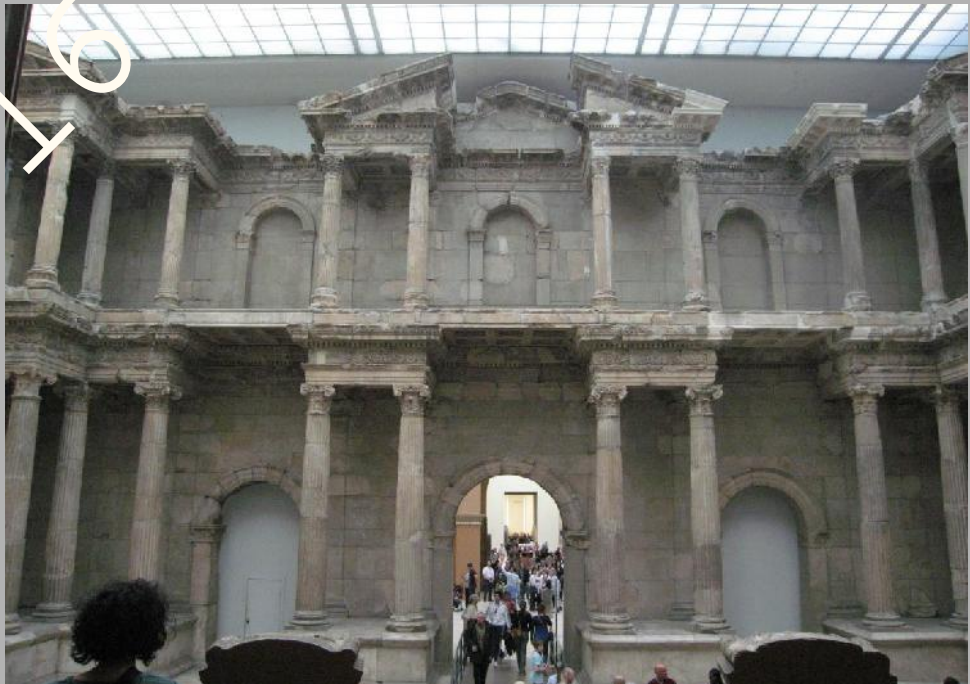
Berlino, il Pergamon Museum e la porta del mercato di Mileto parzialmente distrutta e come appare oggi.

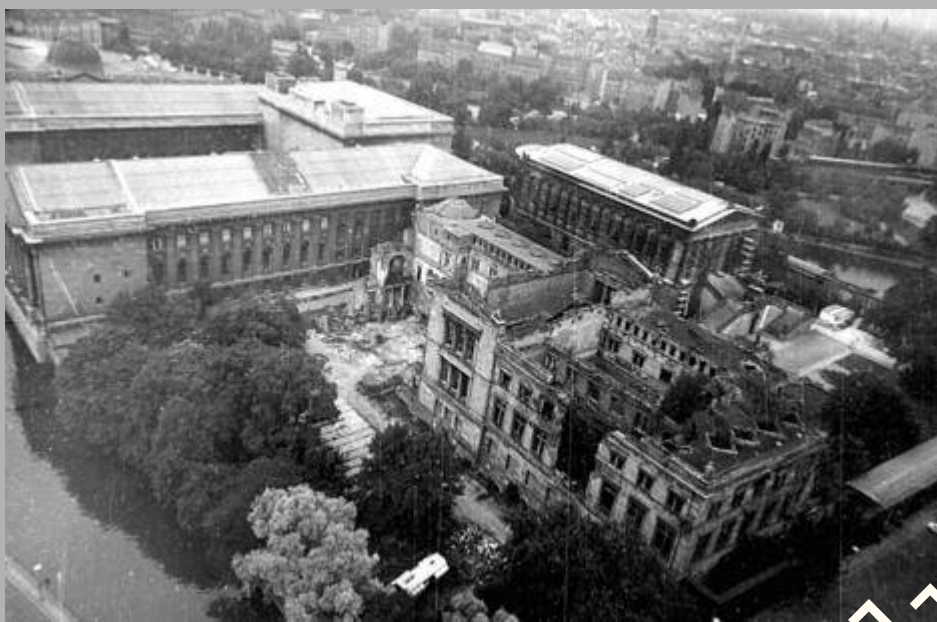
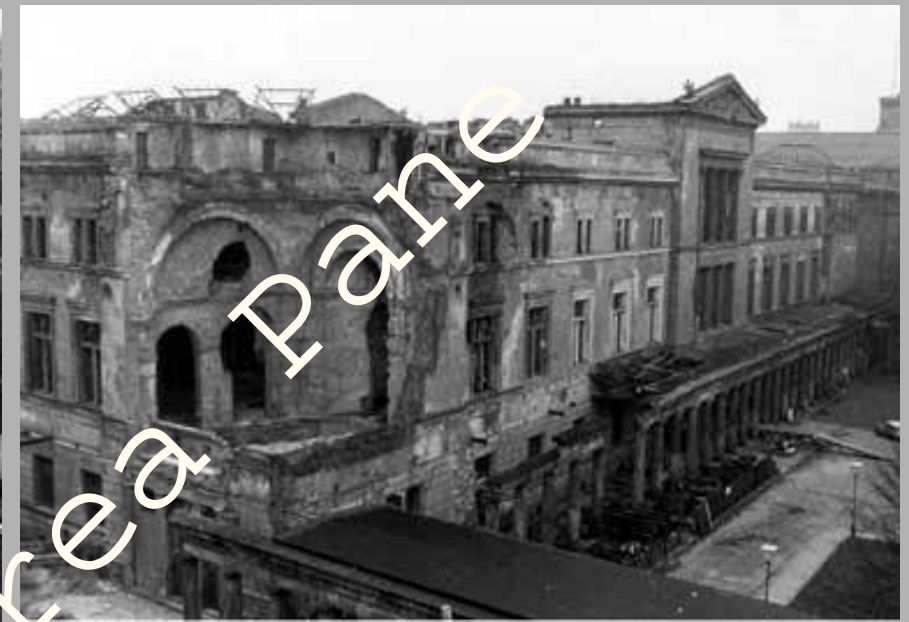
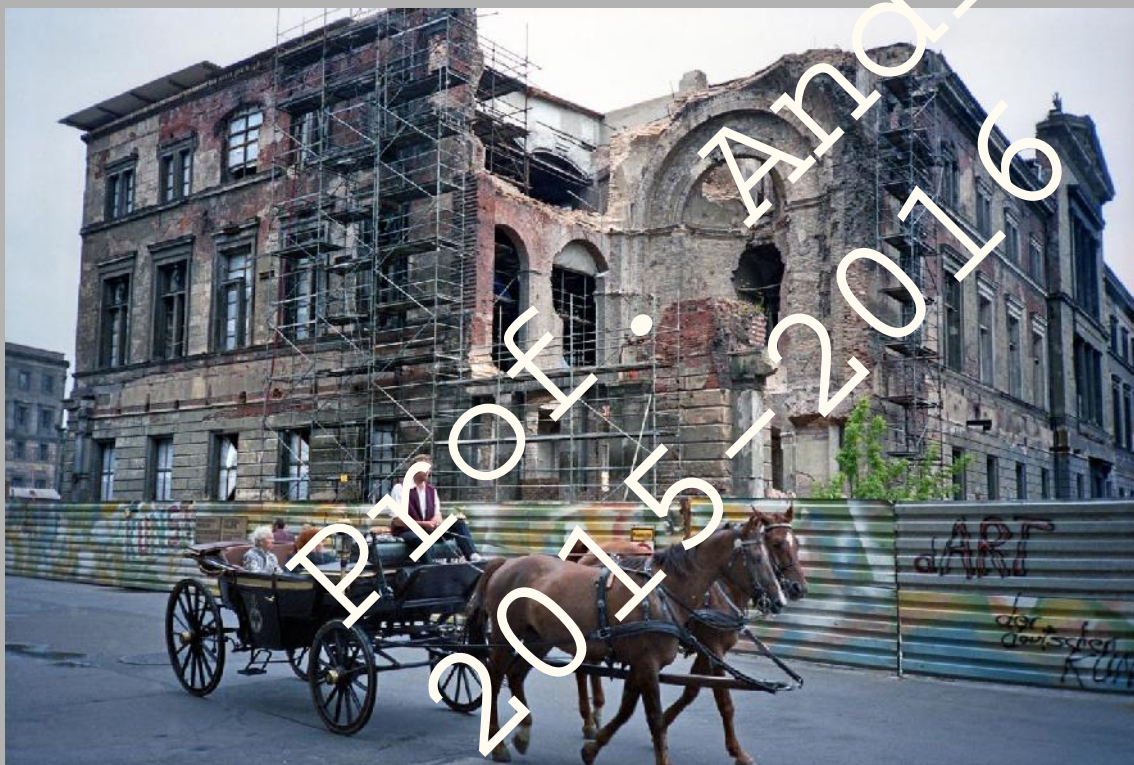
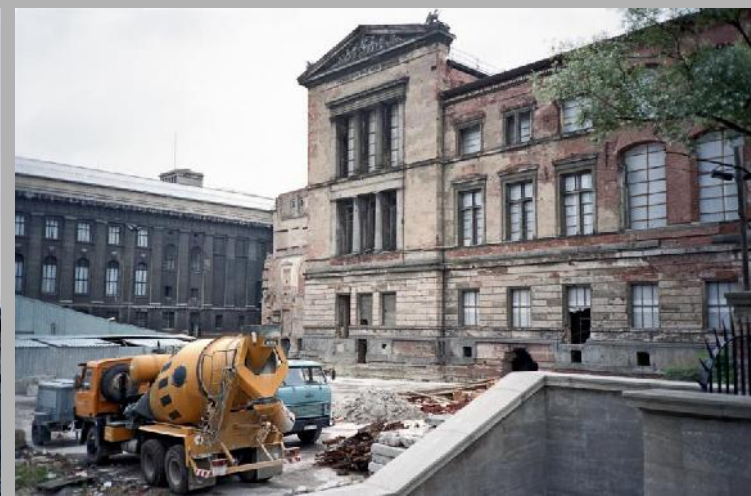
Berlino, il Neues Museum, danneggiato dalle bombe e progressivamente abbandonato dal 1945 al 1990

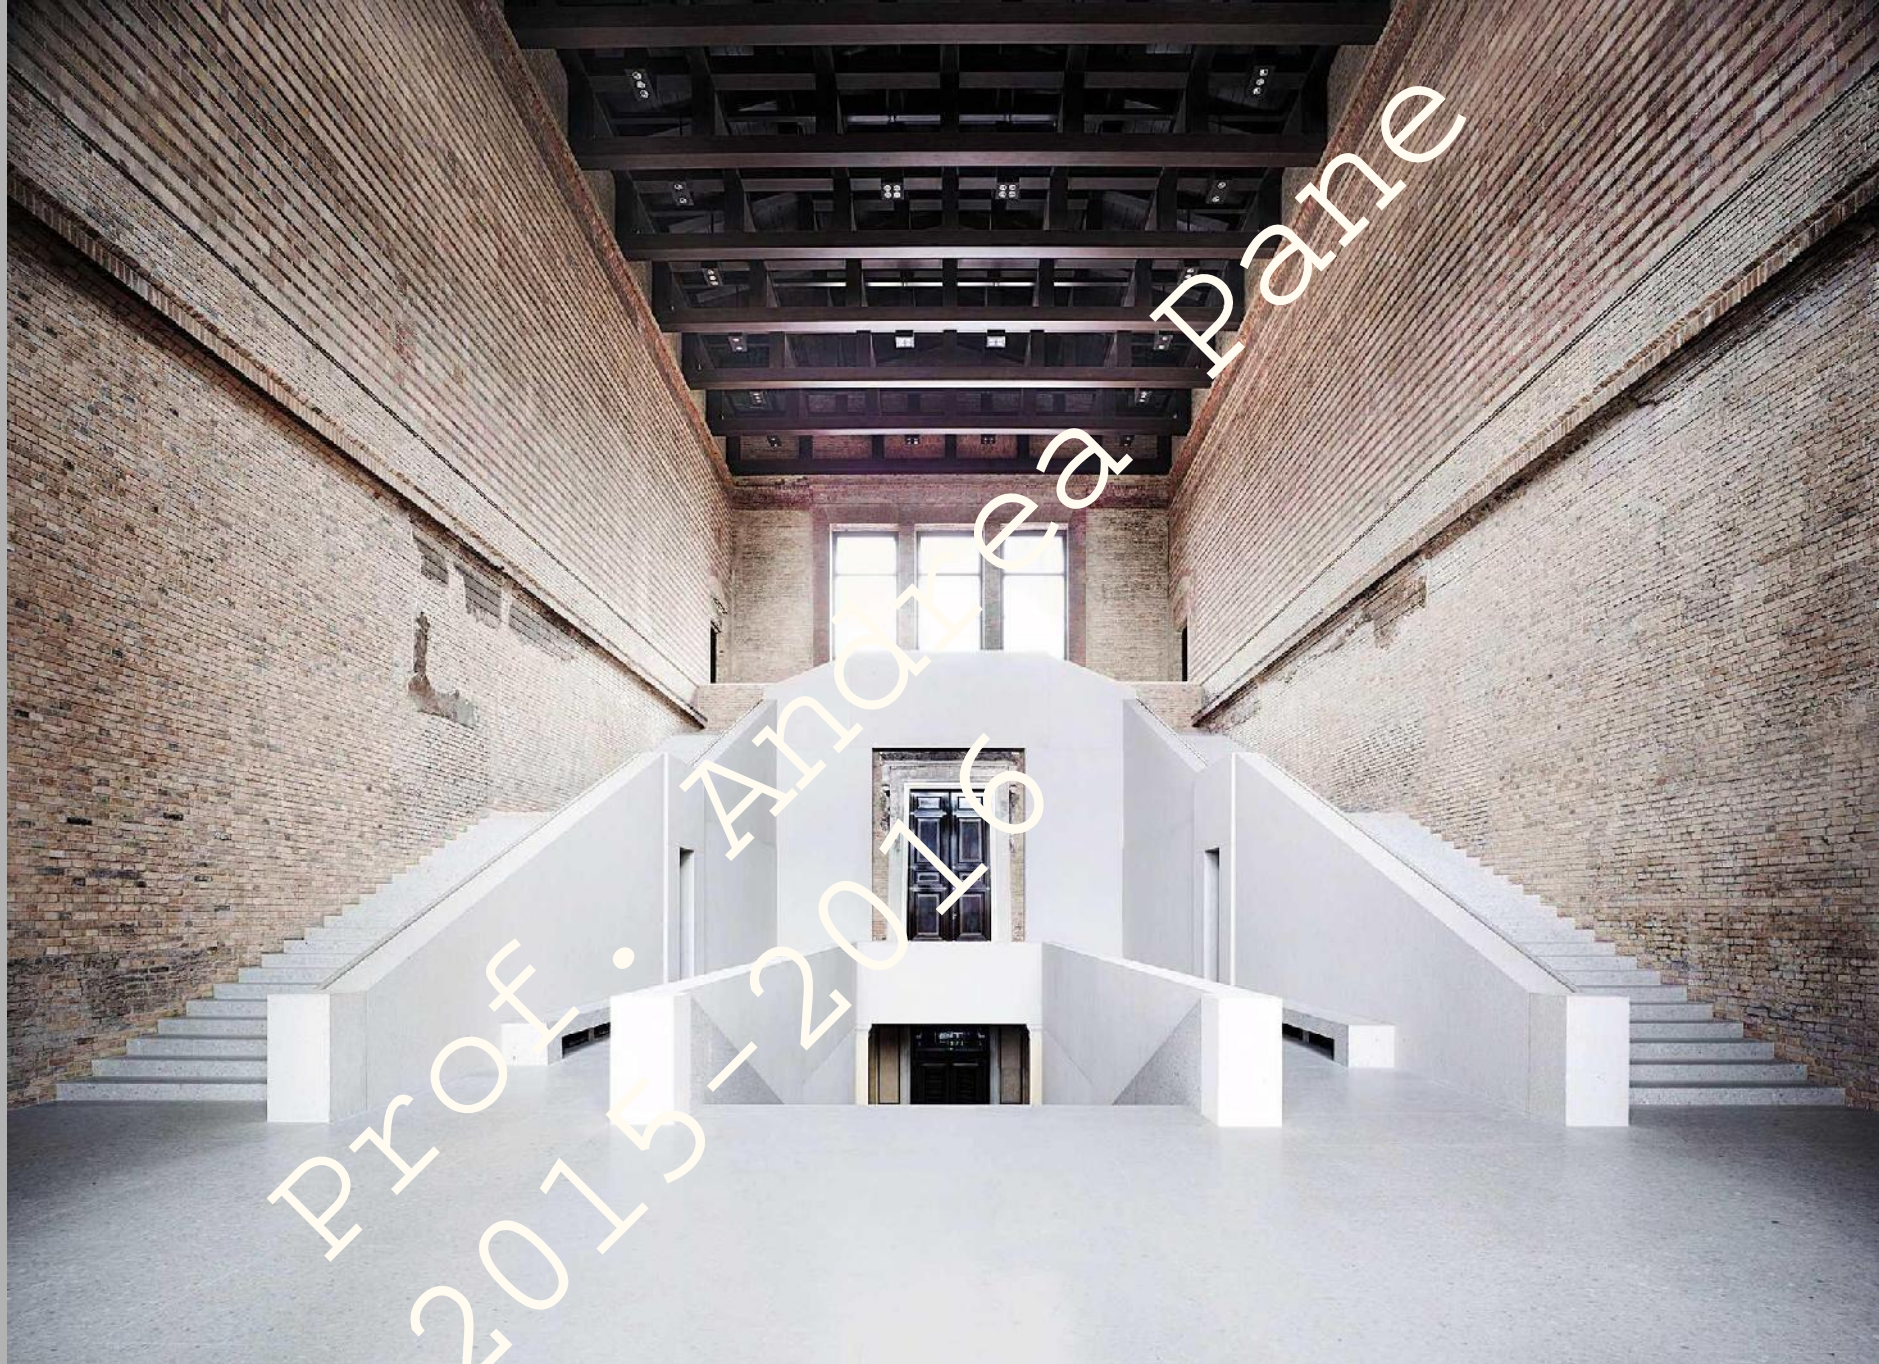
Berlino, Neues Museum, il salone d'ingresso con la nuova scala realizzata da Chipperfield

Berlino, Neues Museum, il salone d'ingresso con la nuova scala realizzata da Chipperfield

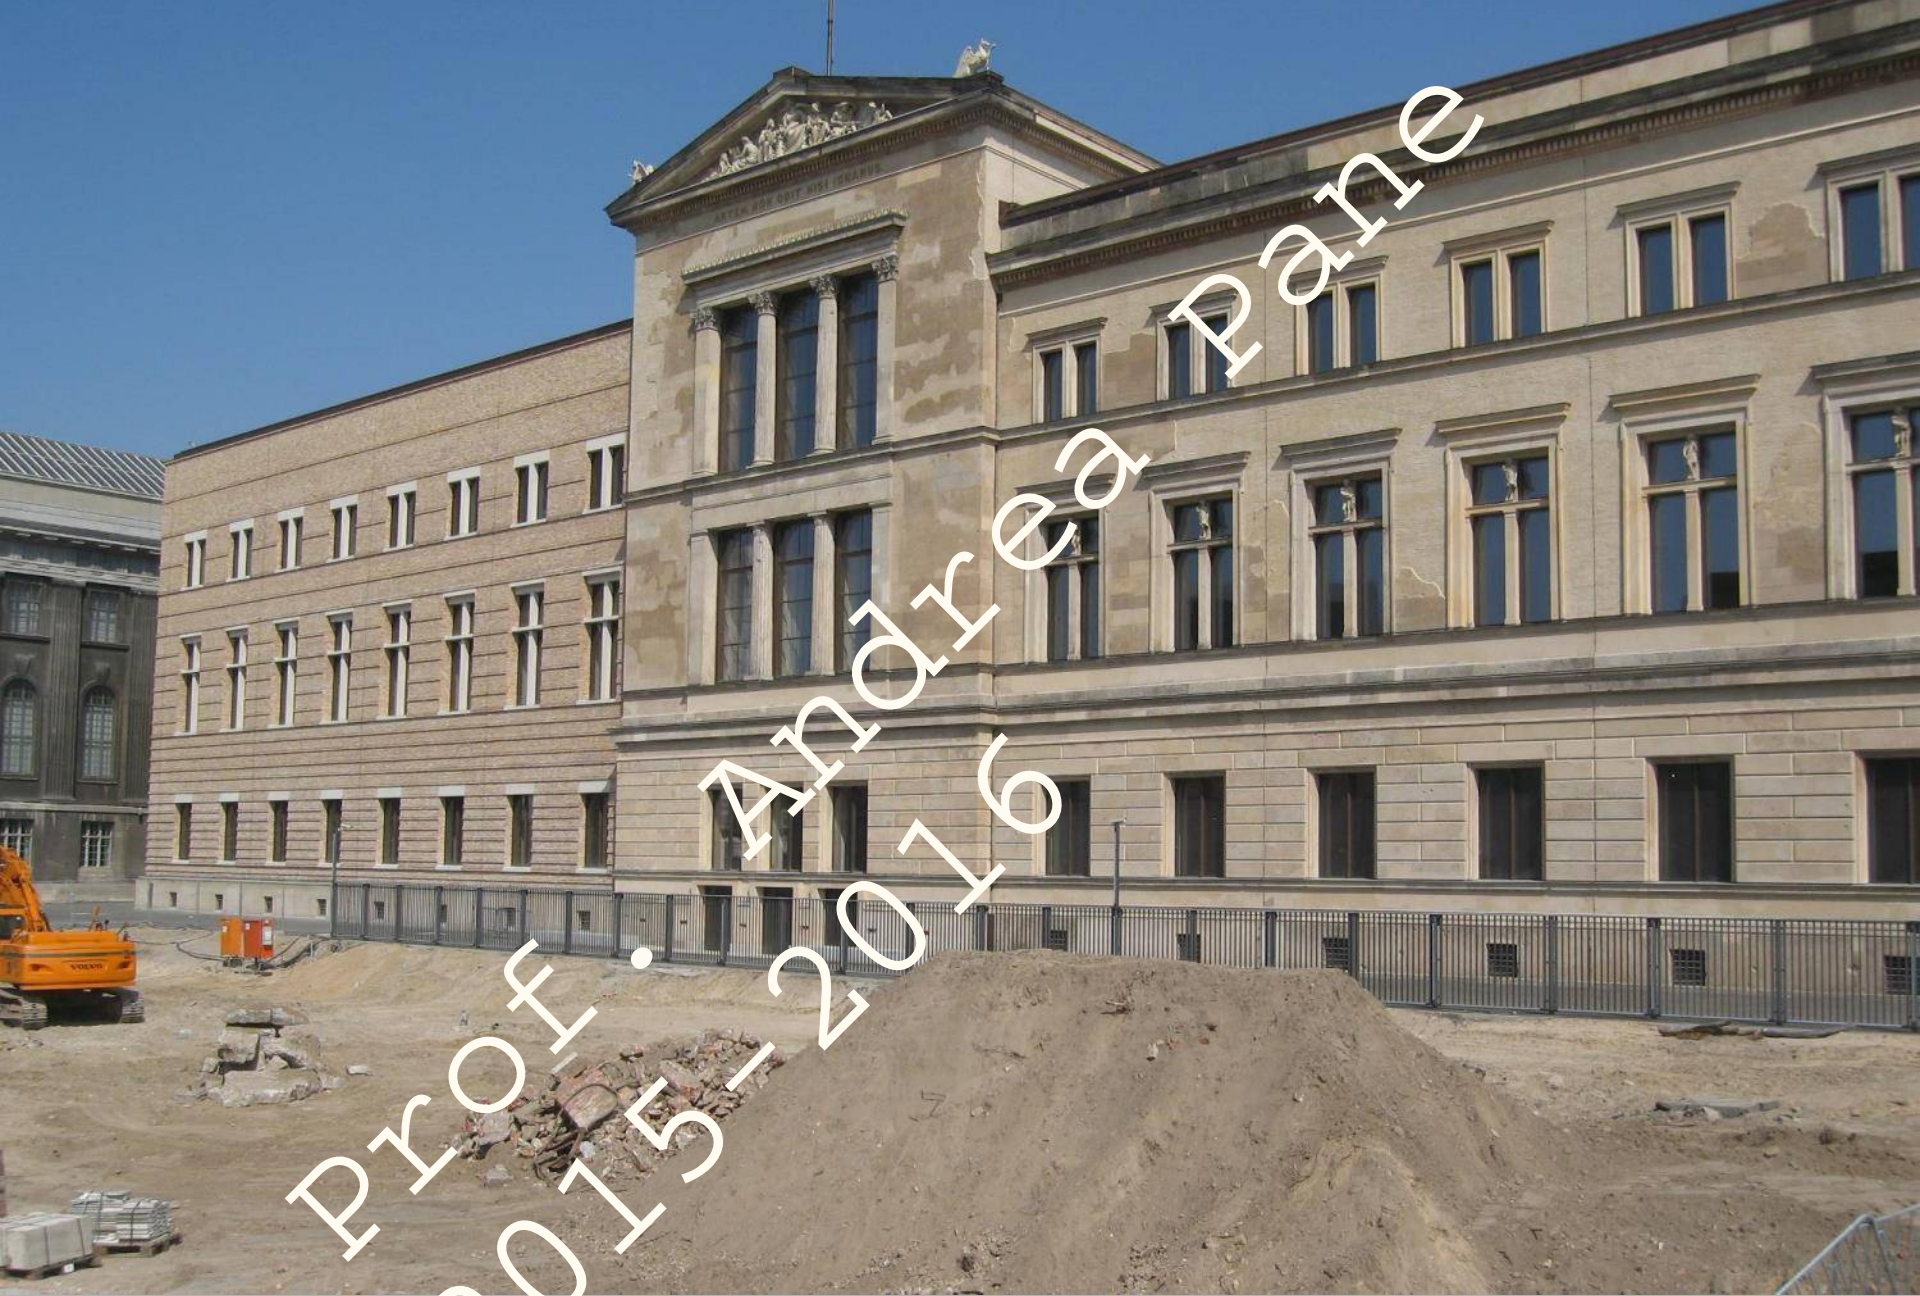
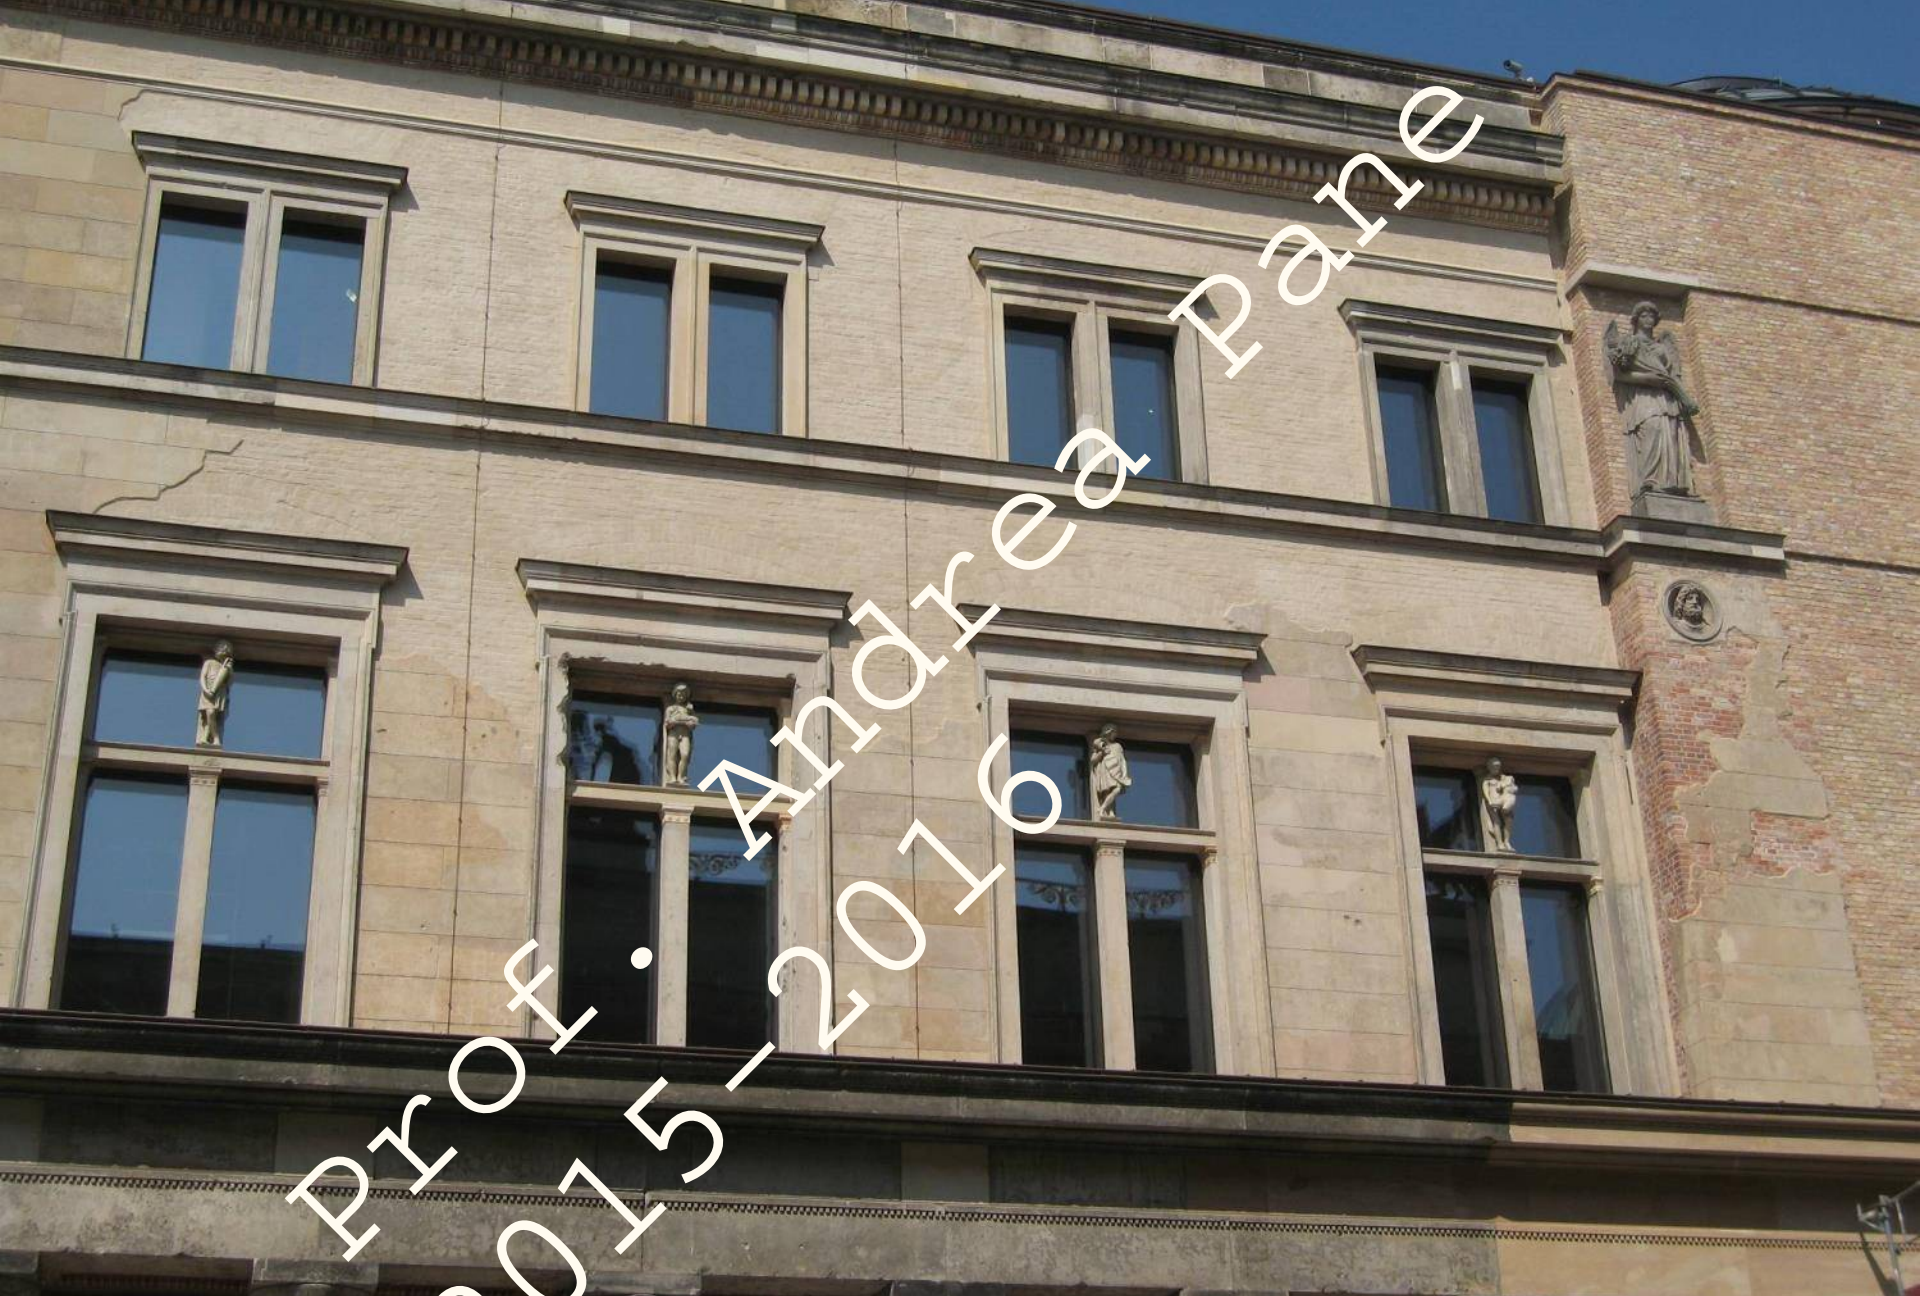
Restauro critico-conservativo del Neues Museum a Berlino (David Chipperfield),
inaugurazione novembre 2009

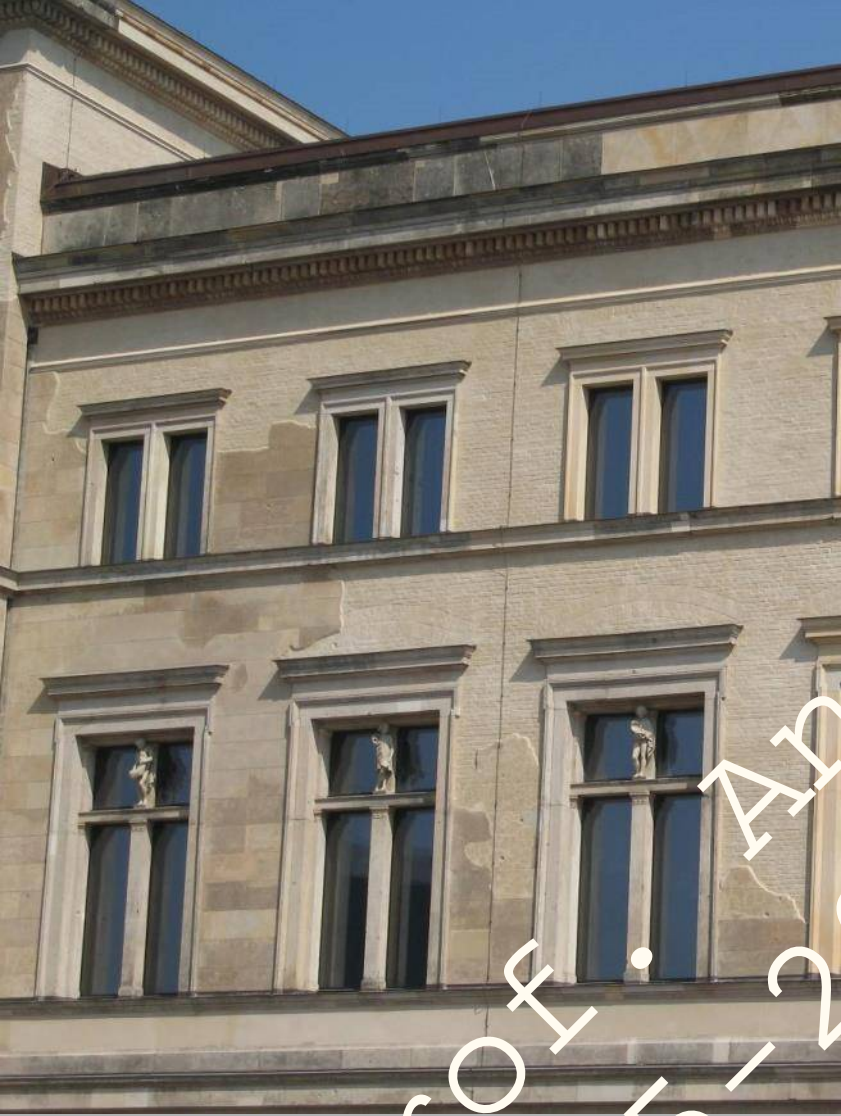
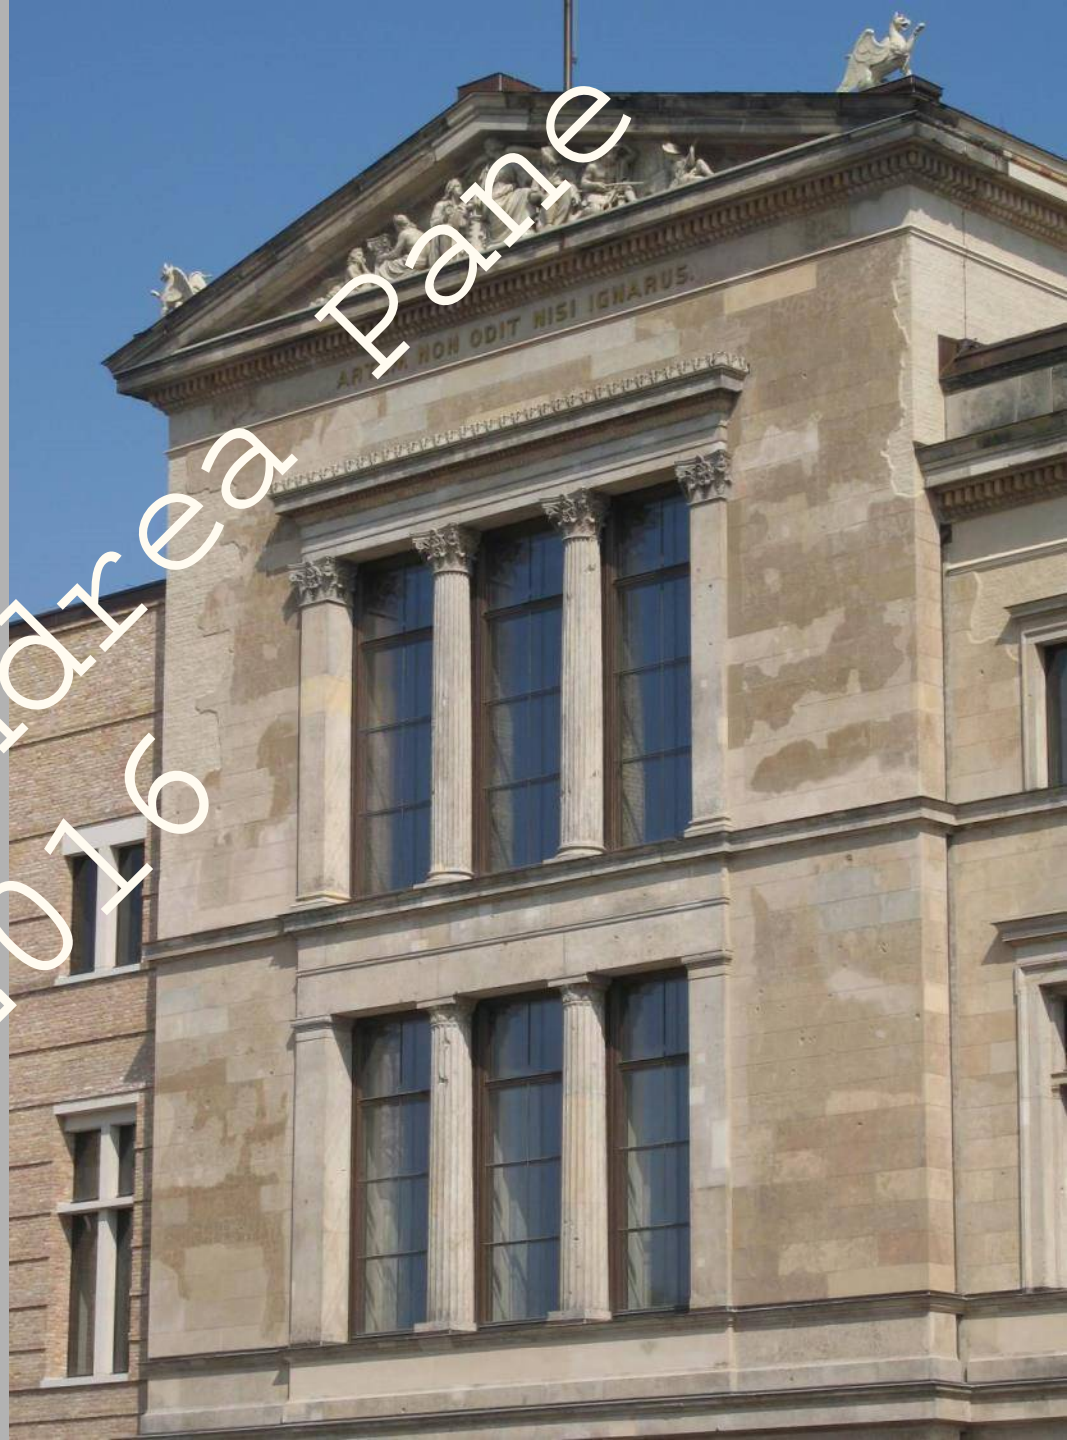
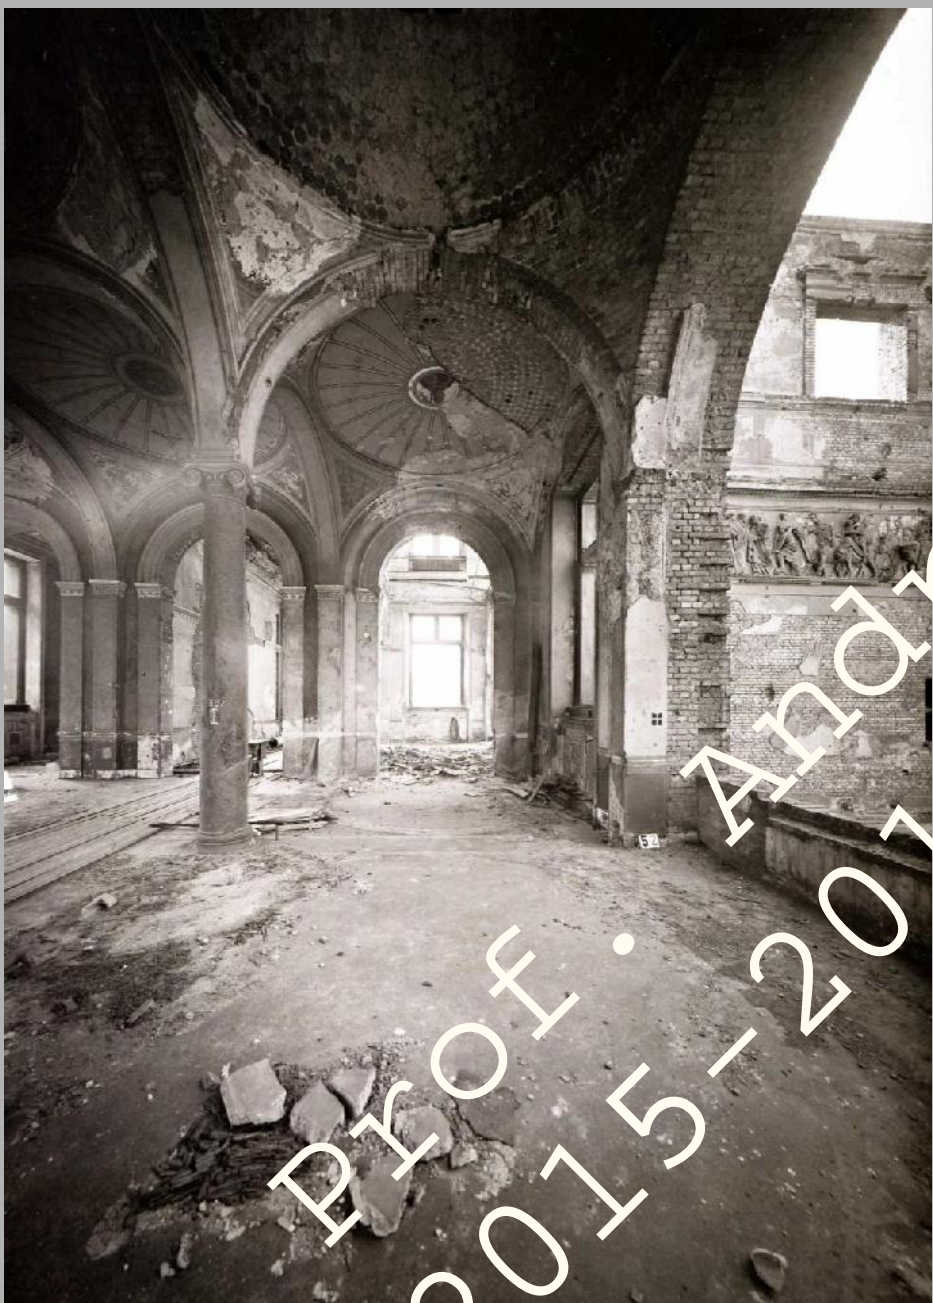
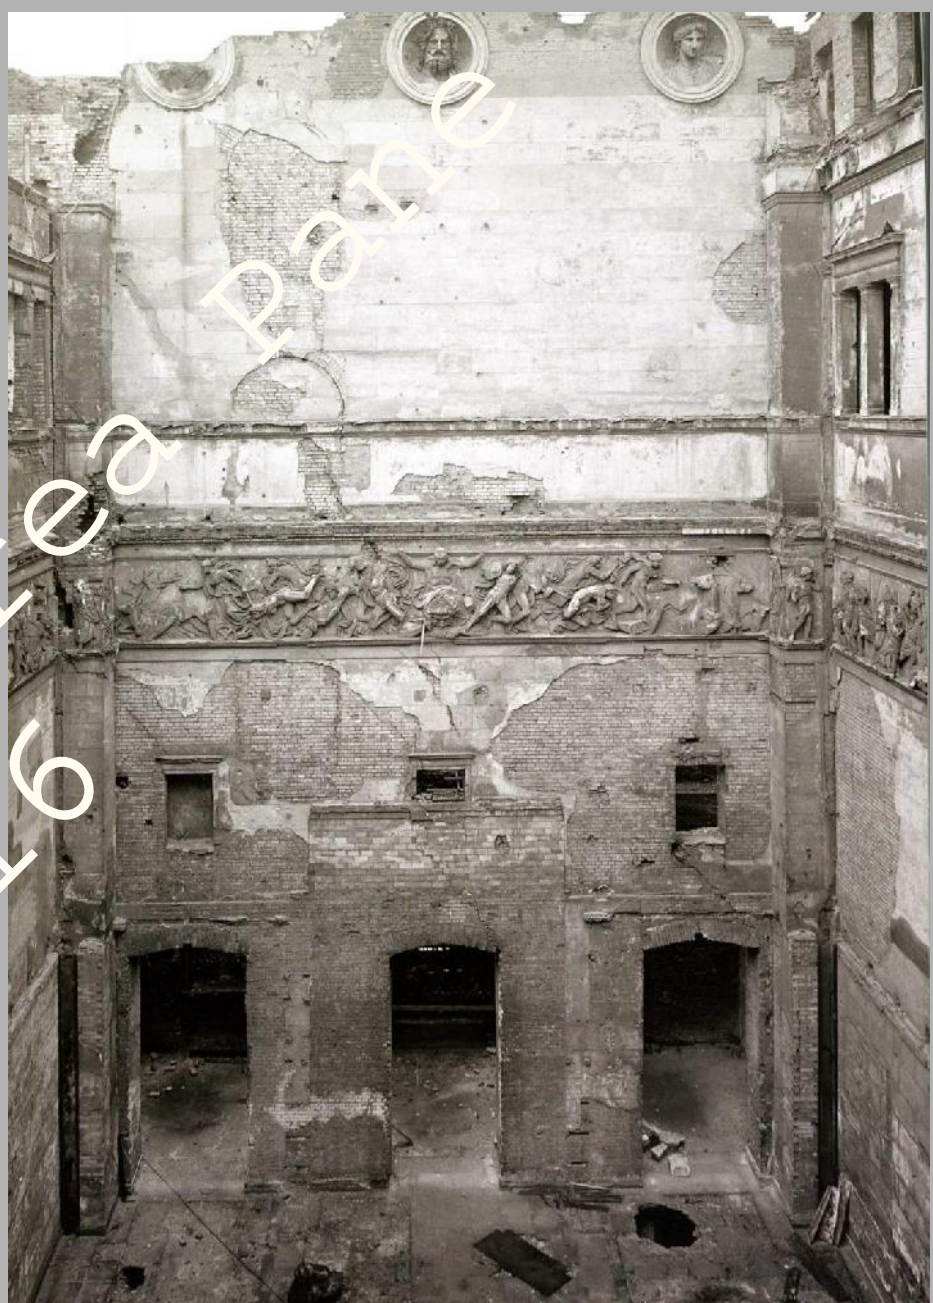
Restauro critico-conservativo del Neues Museum a Berlino (David Chipperfield),
inaugurazione novembre 2009

Restauro critico-conservativo del Neues Museum a Berlino (David Chipperfield), inaugurazione novembre 2009
