I monumenti e la guerra in Europa: memoria, ricostruzione, restauro

«Germania anno zero». La ricostruzione in Germania
attraverso i casi di Berlino e Dresda: dalla chiesa della
Rimembranza alla Frauenkirche

Prof. Andrea Pane

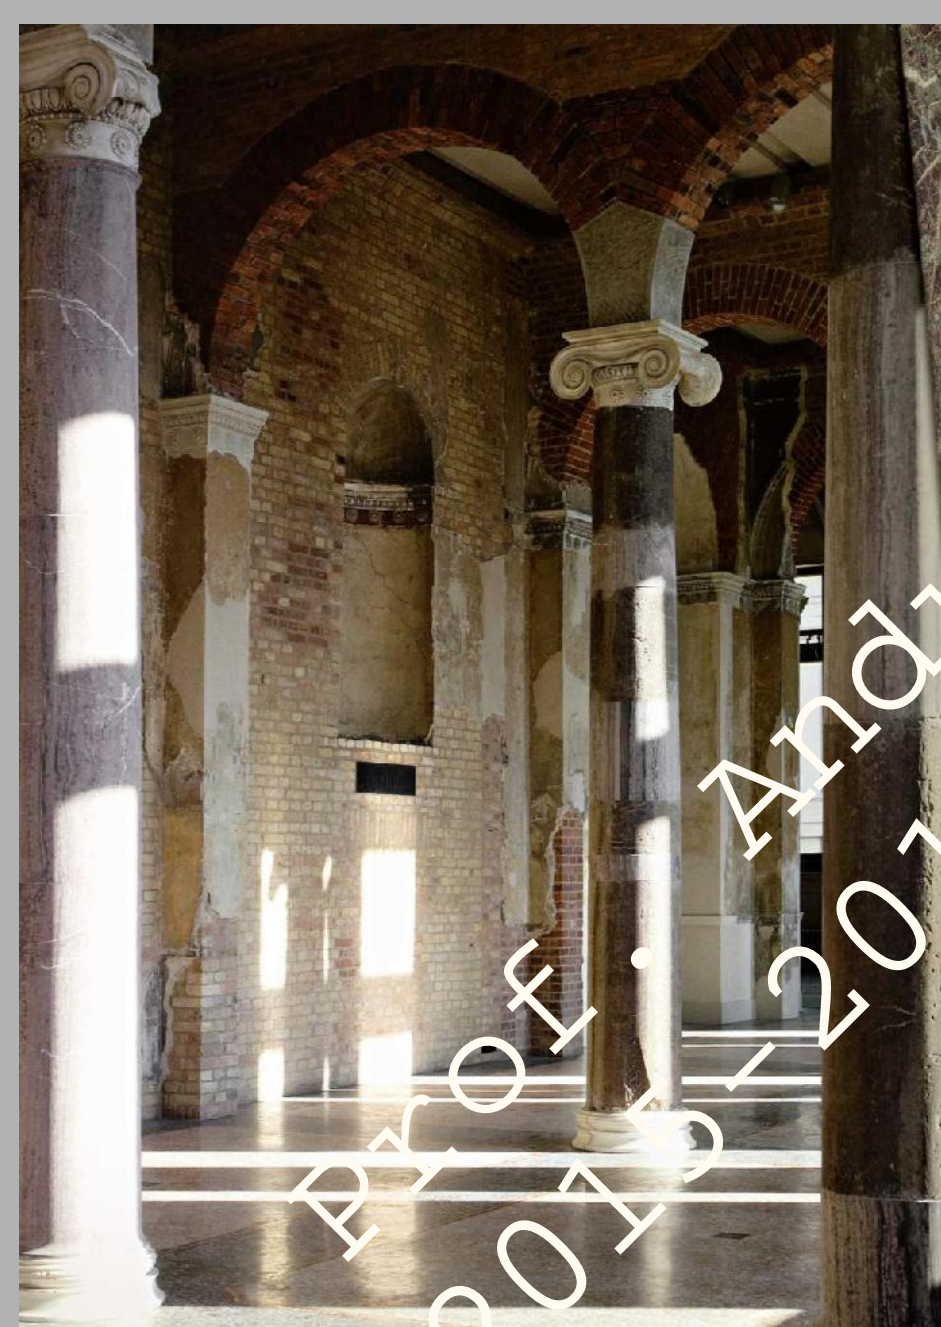
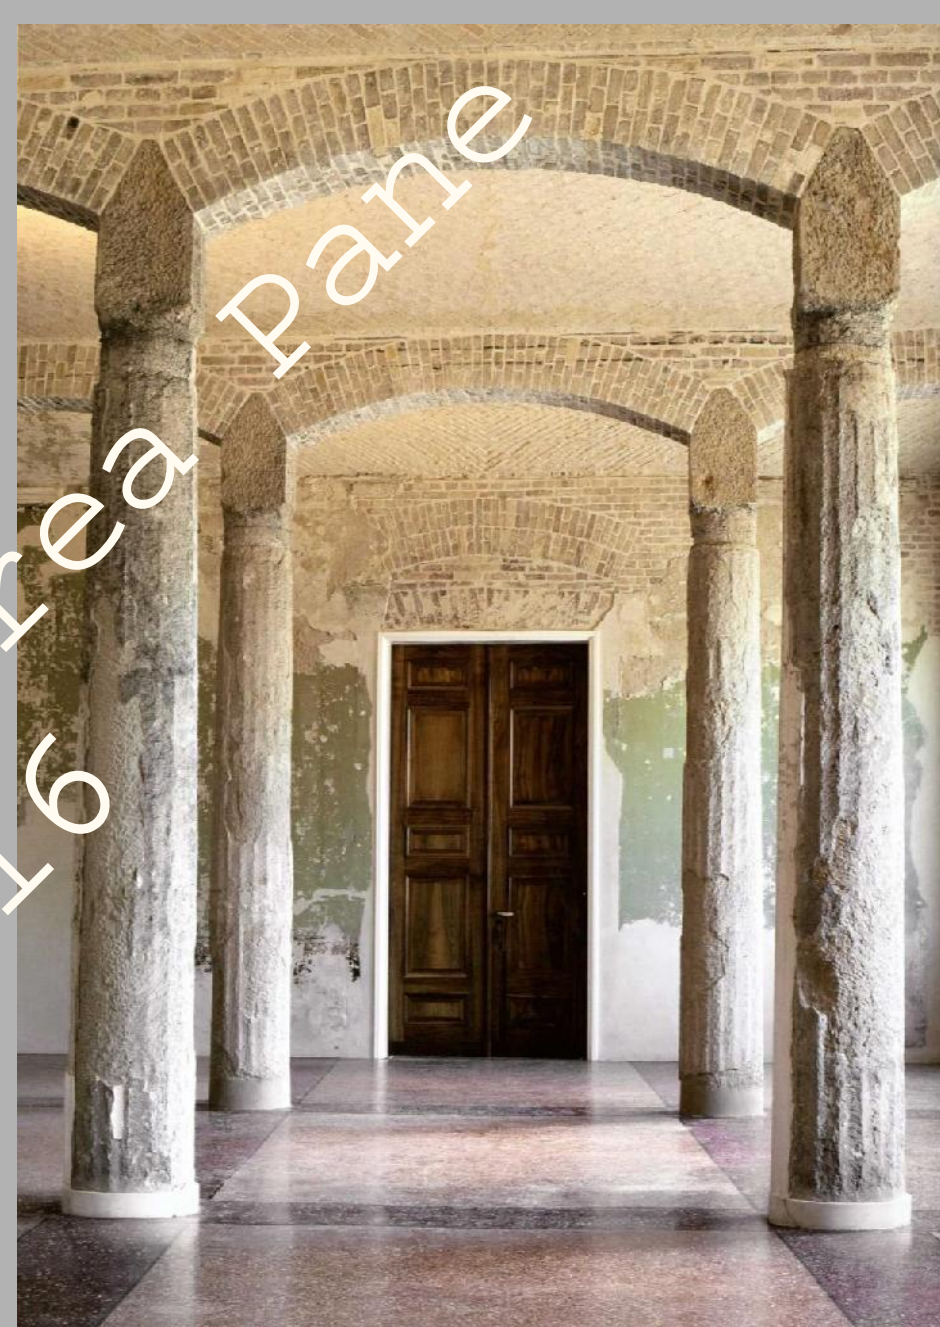
Berlino, il Neues Museum dopo decenni di abbandono a seguito dei bombardamenti della seconda guerra mondiale e prima dell'avvio degli interventi di restauro (foto 1986)

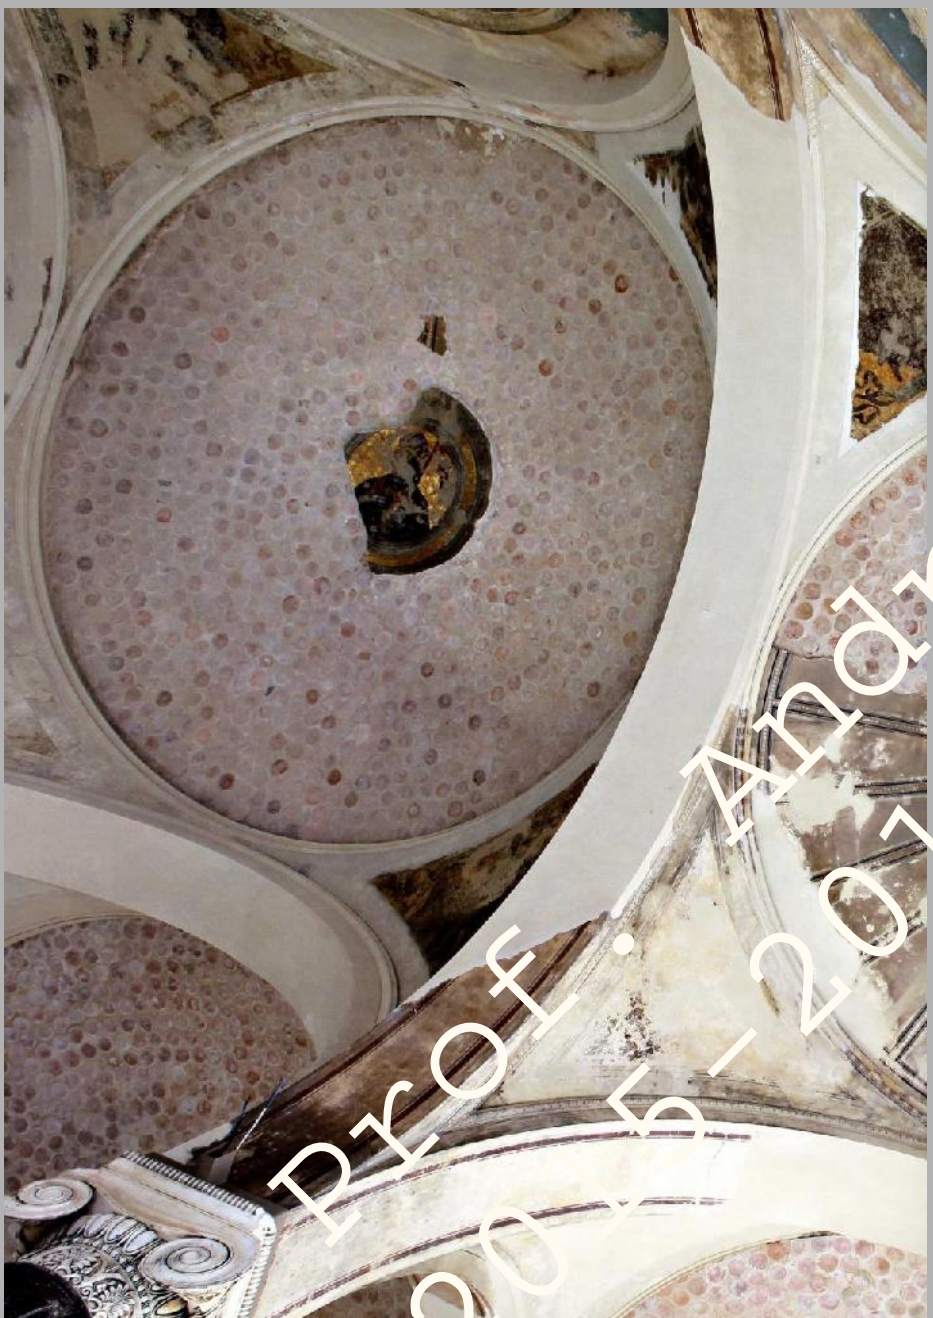
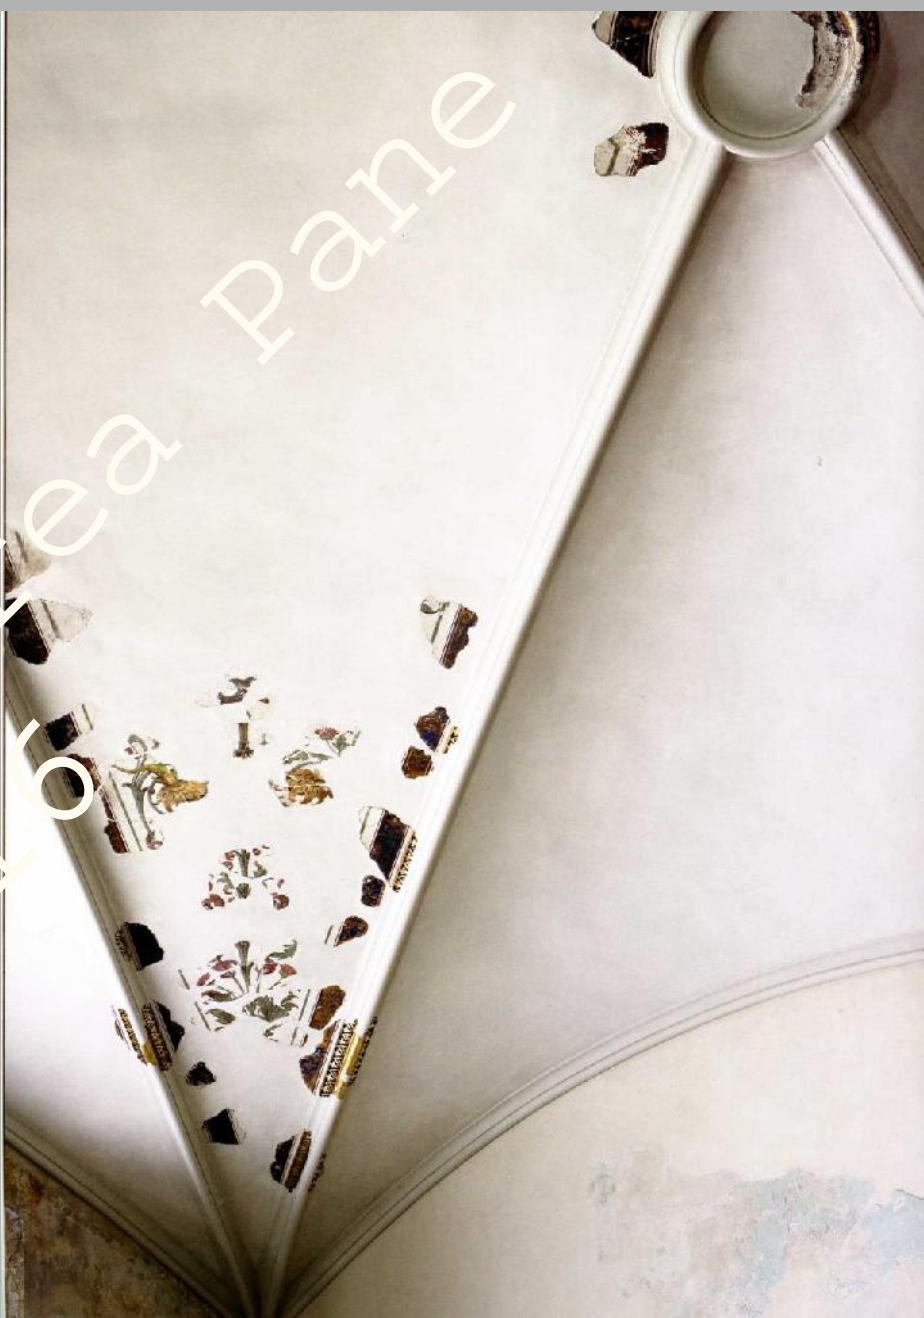
Berlino, Neues Museum. Il restauro critico-conservativo delle sale interne

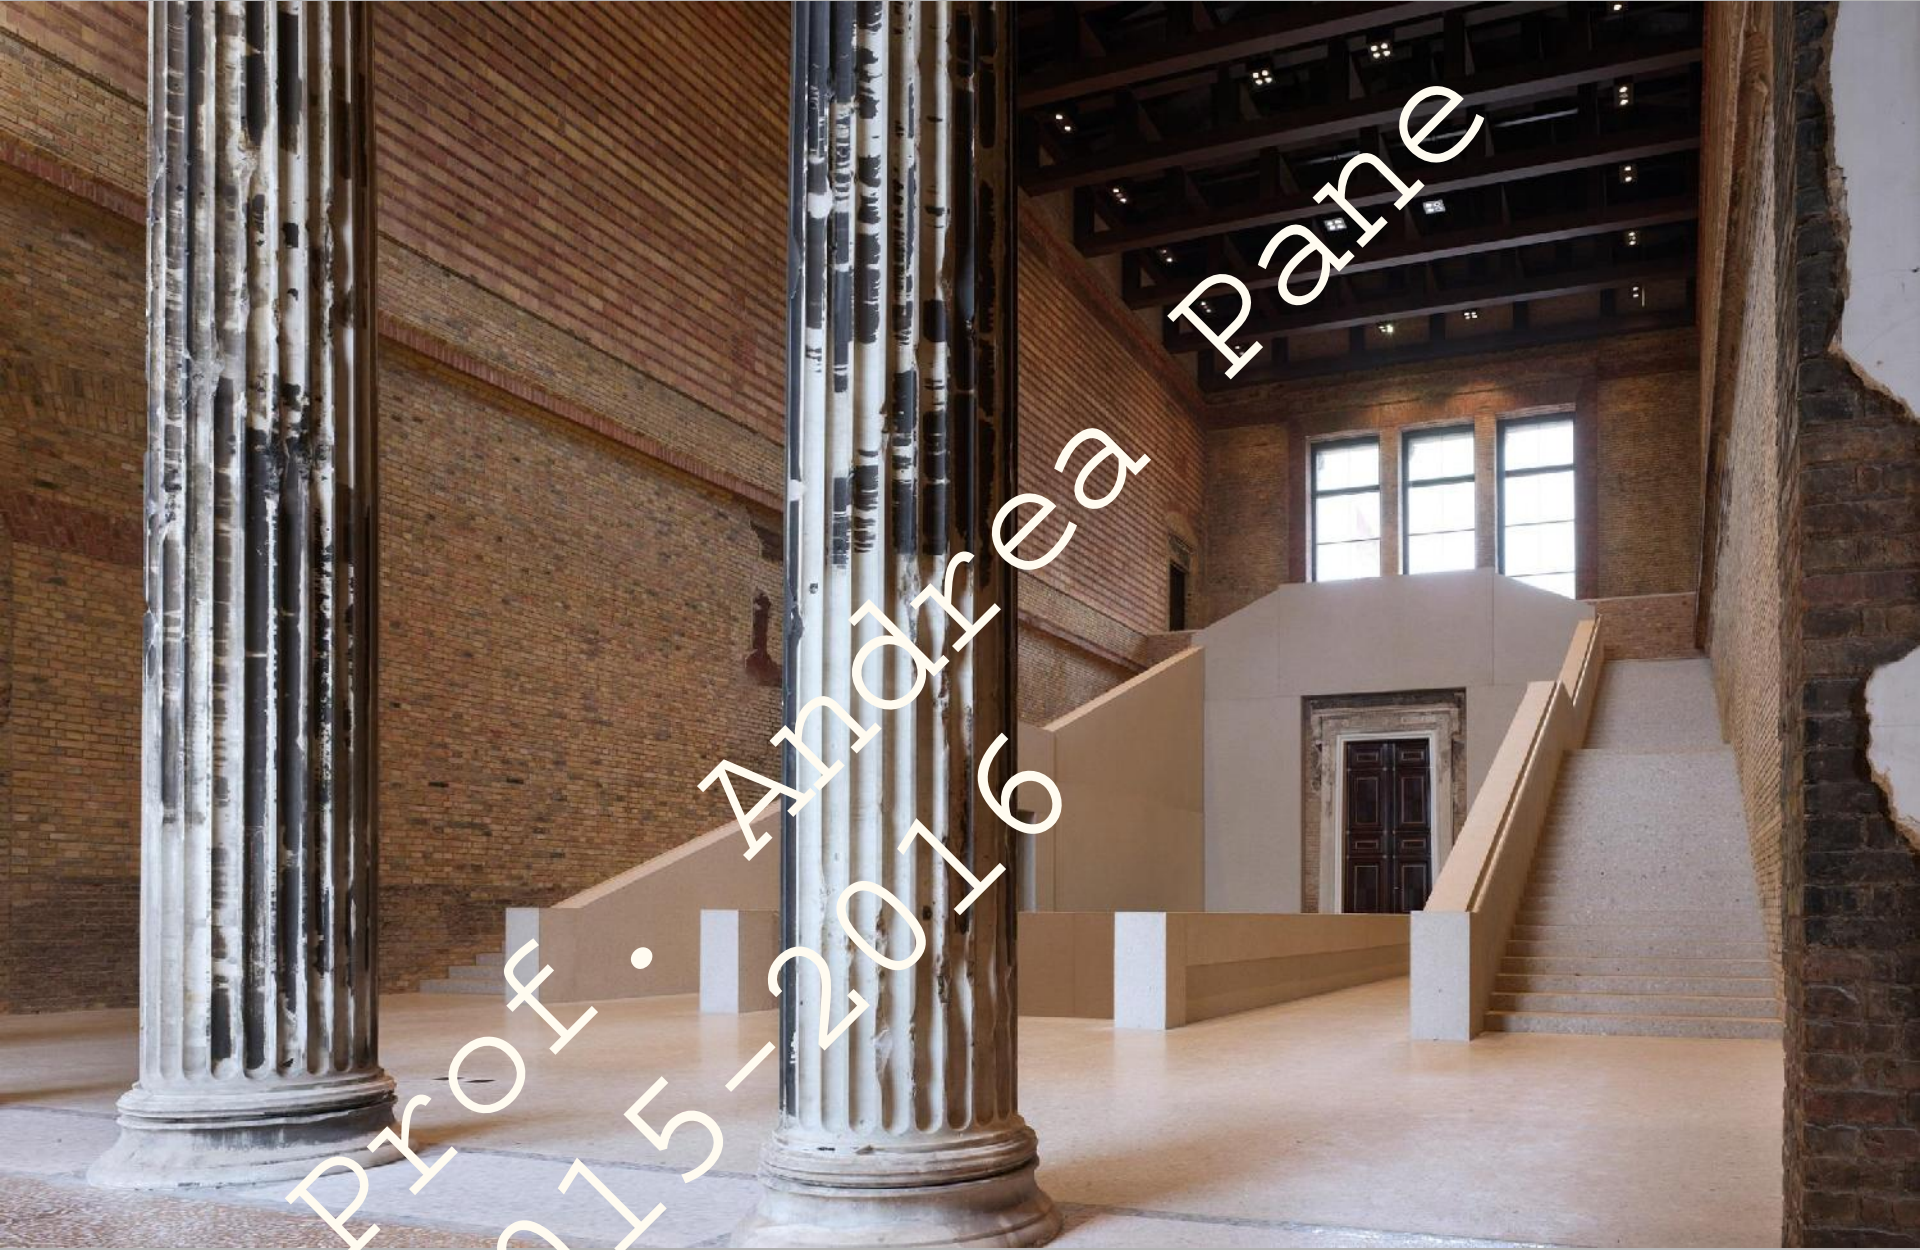
Berlino, Neues Museum. Il restauro critico-conservativo delle sale interne

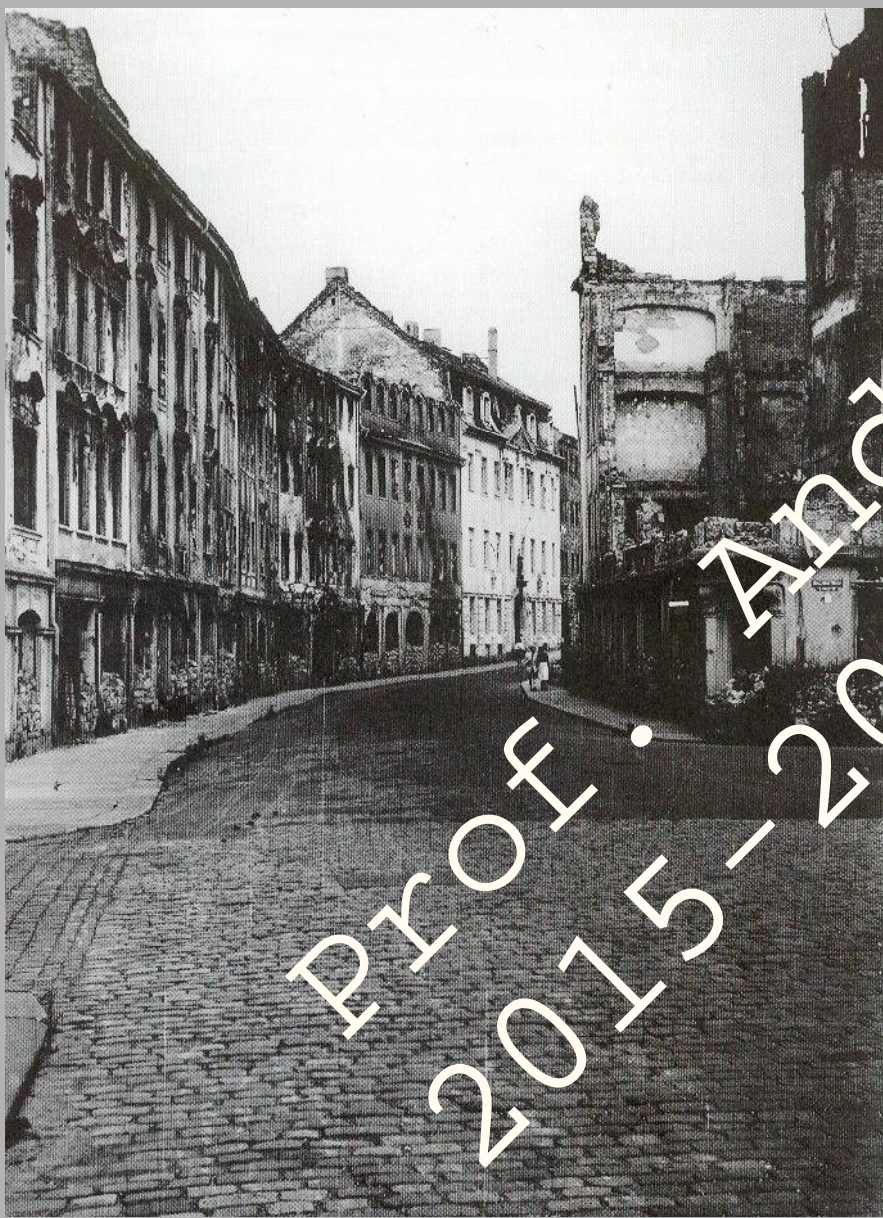
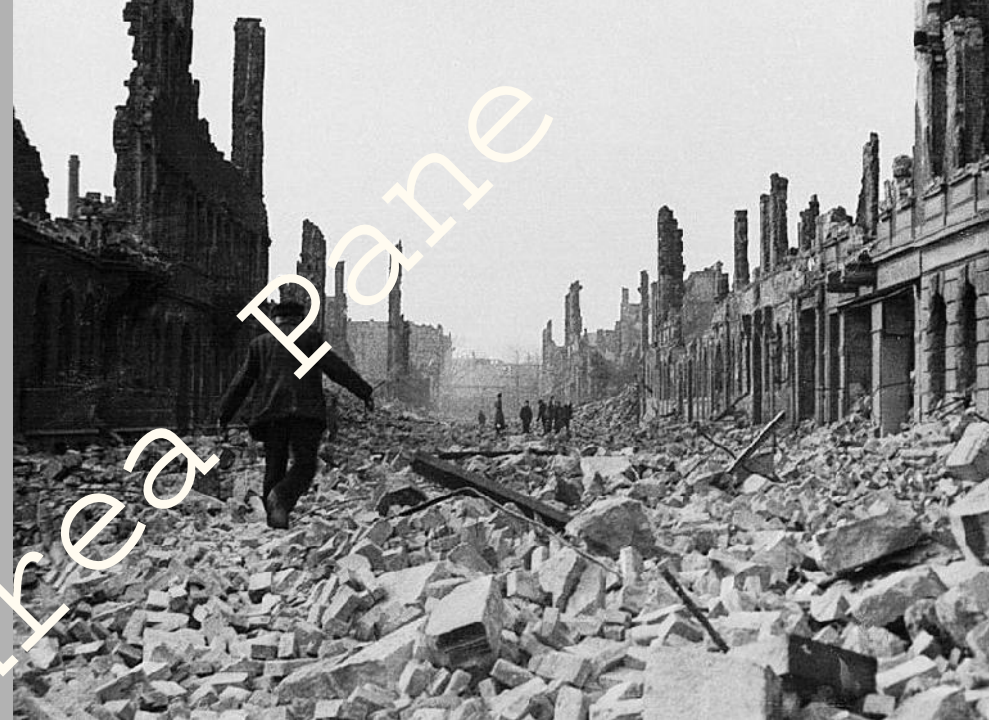
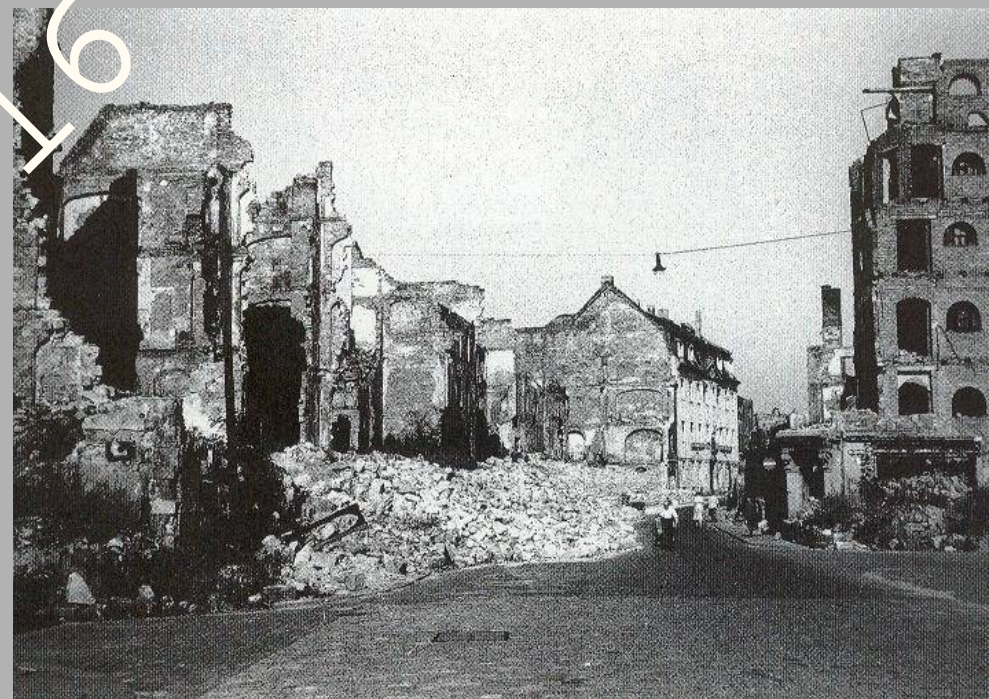
Dresda, 1945. La città dopo i bombardamenti di febbraio 1945
Grosse Meissner Strasse nel 1947 e nel 1950.

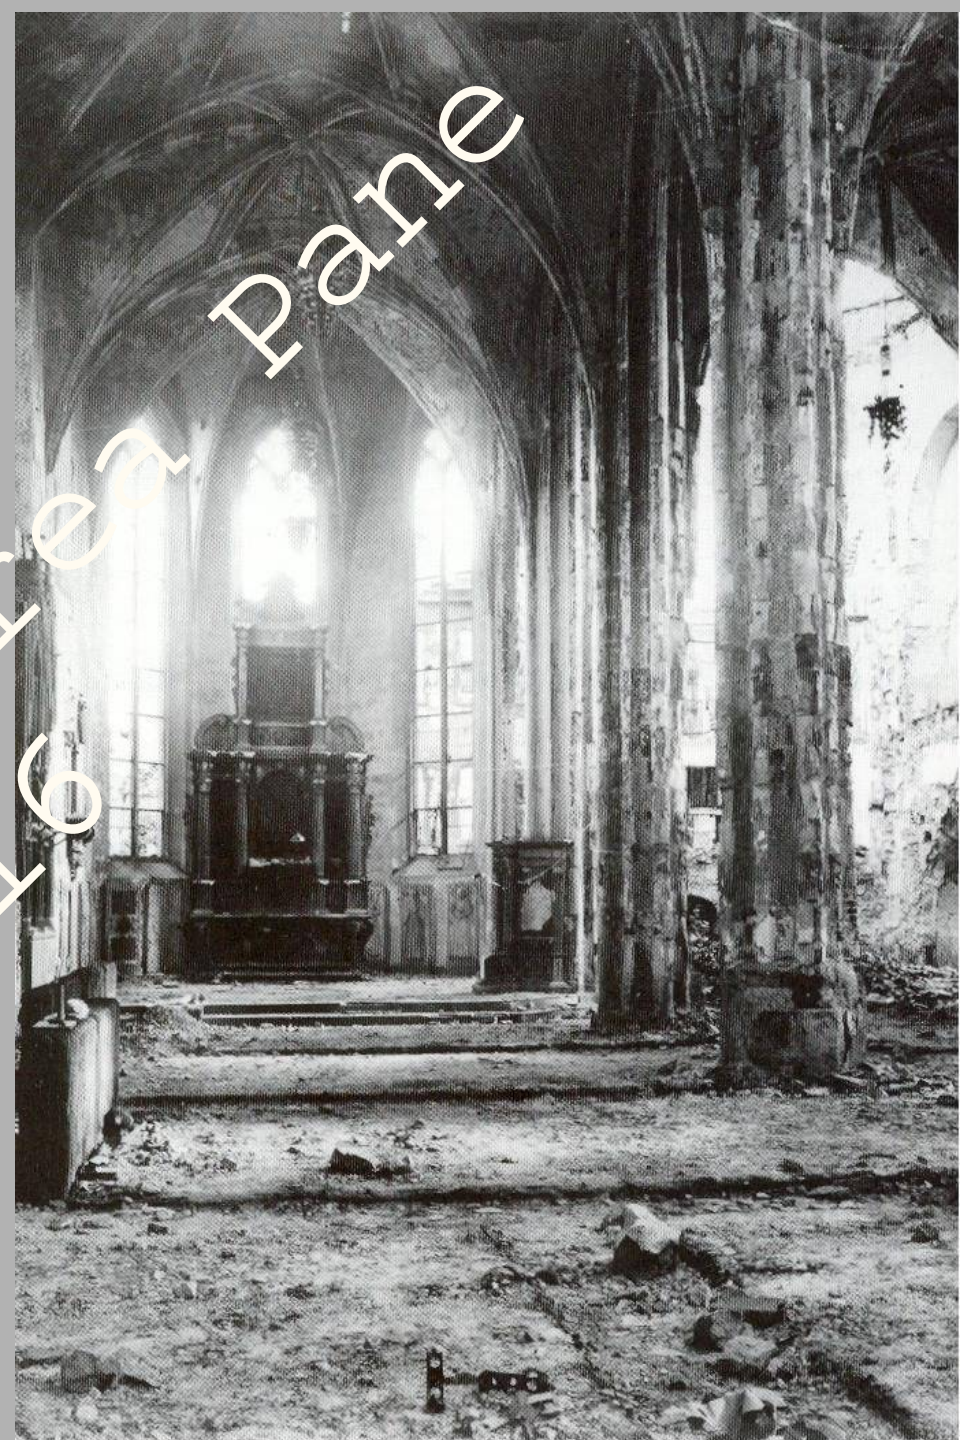
Dresda, Sophienkirche. L'interno della chiesa come si presentava al termine del conflitto. La chiesa verrà completamente demolita nel 1962

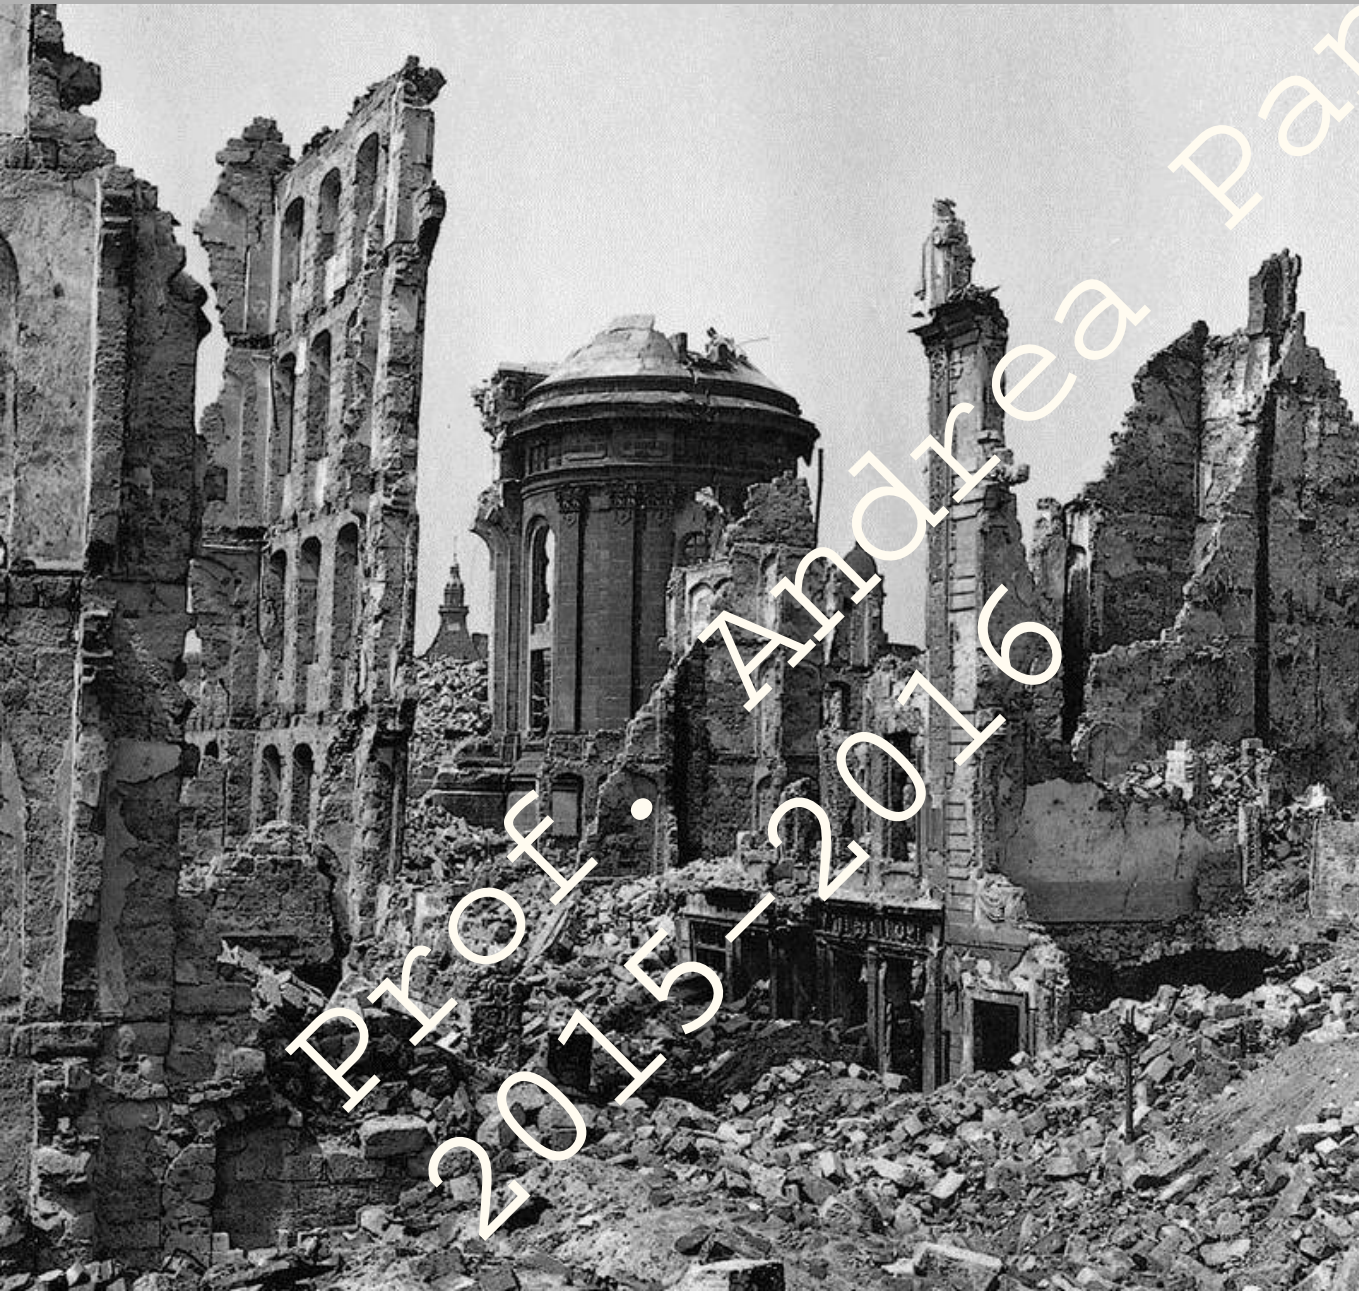
Dresda, Frauenkirche. Ciò che rimaneva della chiesa dopo i bombardamenti.

1947 L'architetto Arno Kiesling viene incaricato di raccogliere e catalogare i pochi resti della chiesa.

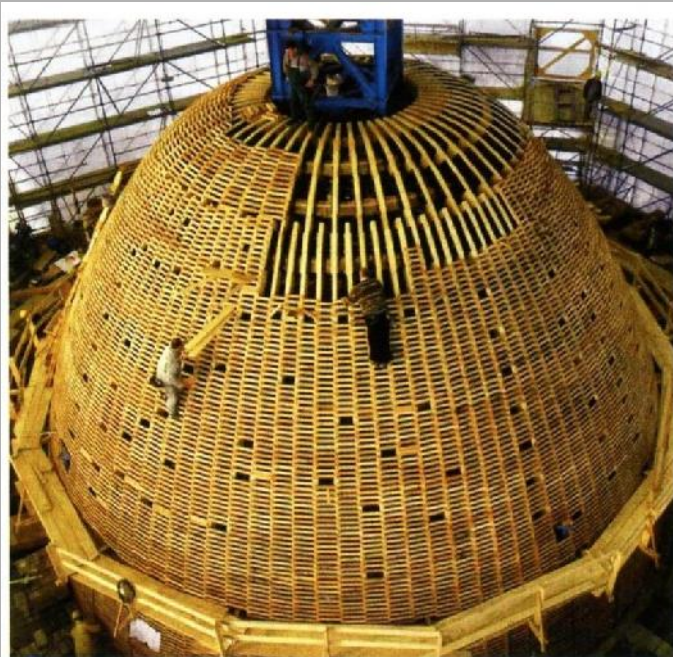
Dresda, Frauenkirche. Il cantiere di ricostruzione (1994-2005).

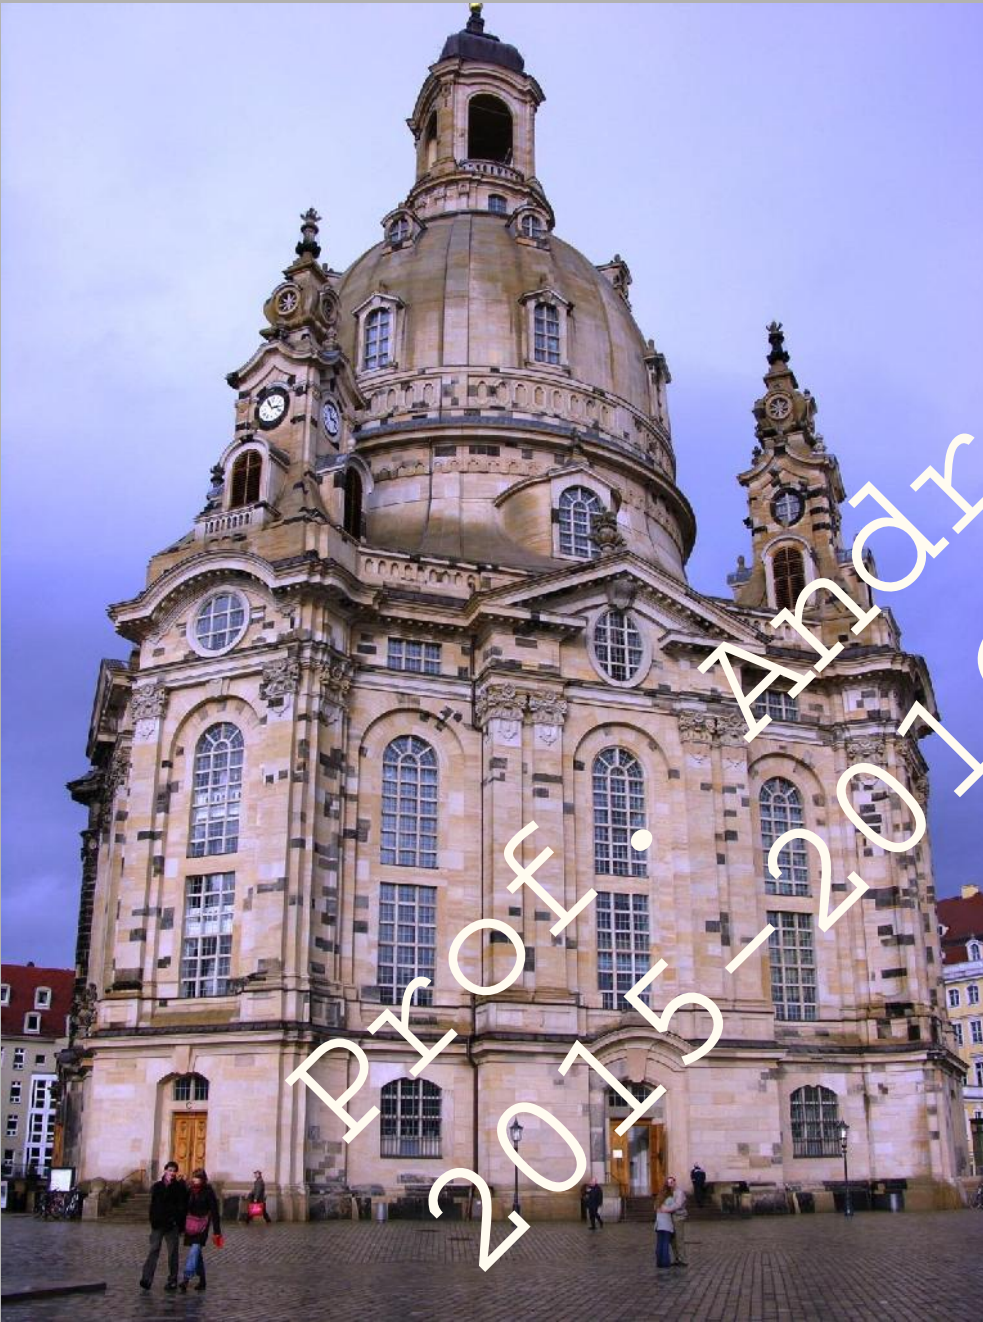
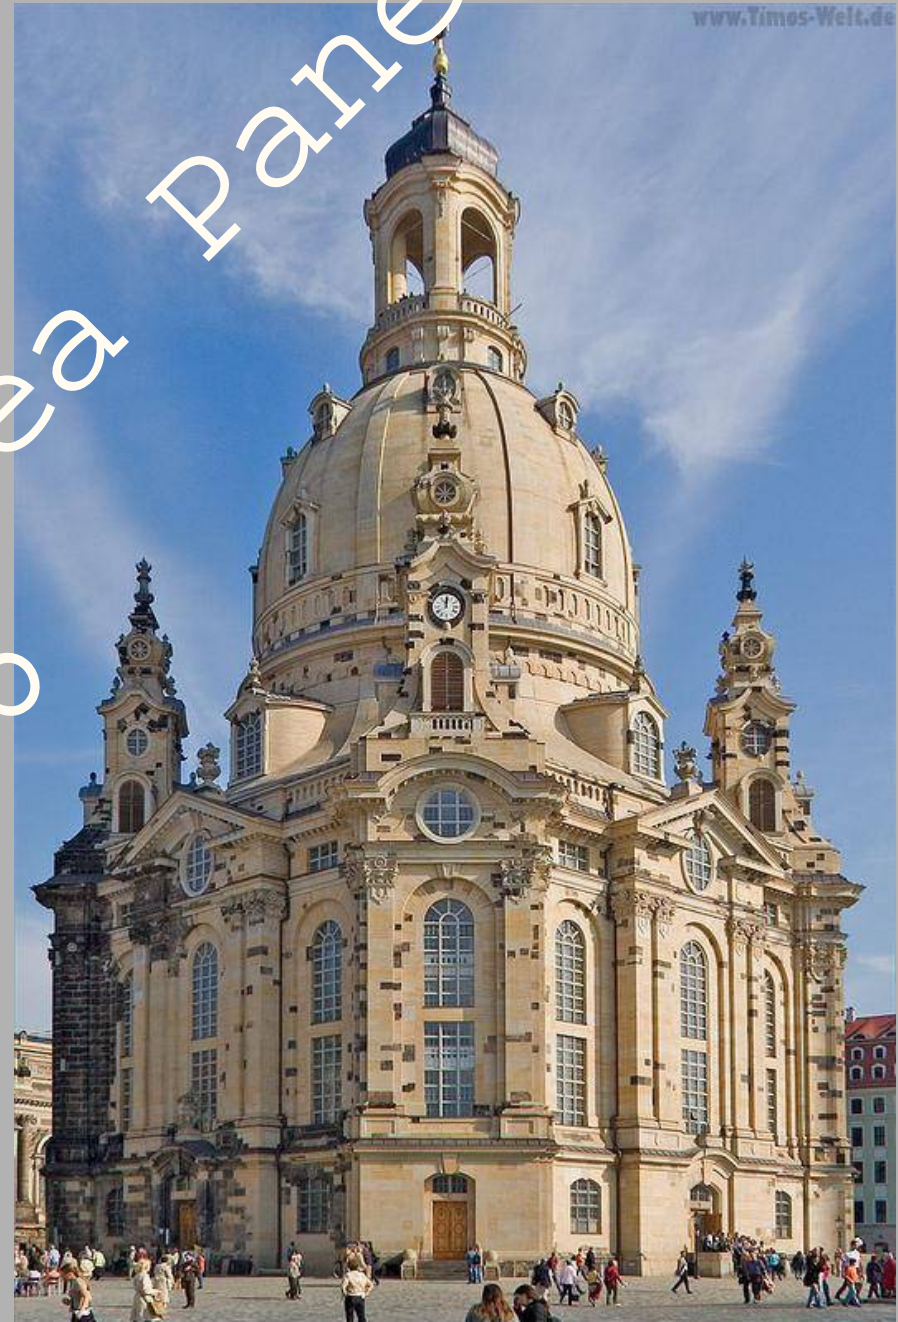
Dresda, Frauenkirche. Ripresa fotografica della fabbrica dopo la ricostruzione (1994-2005).

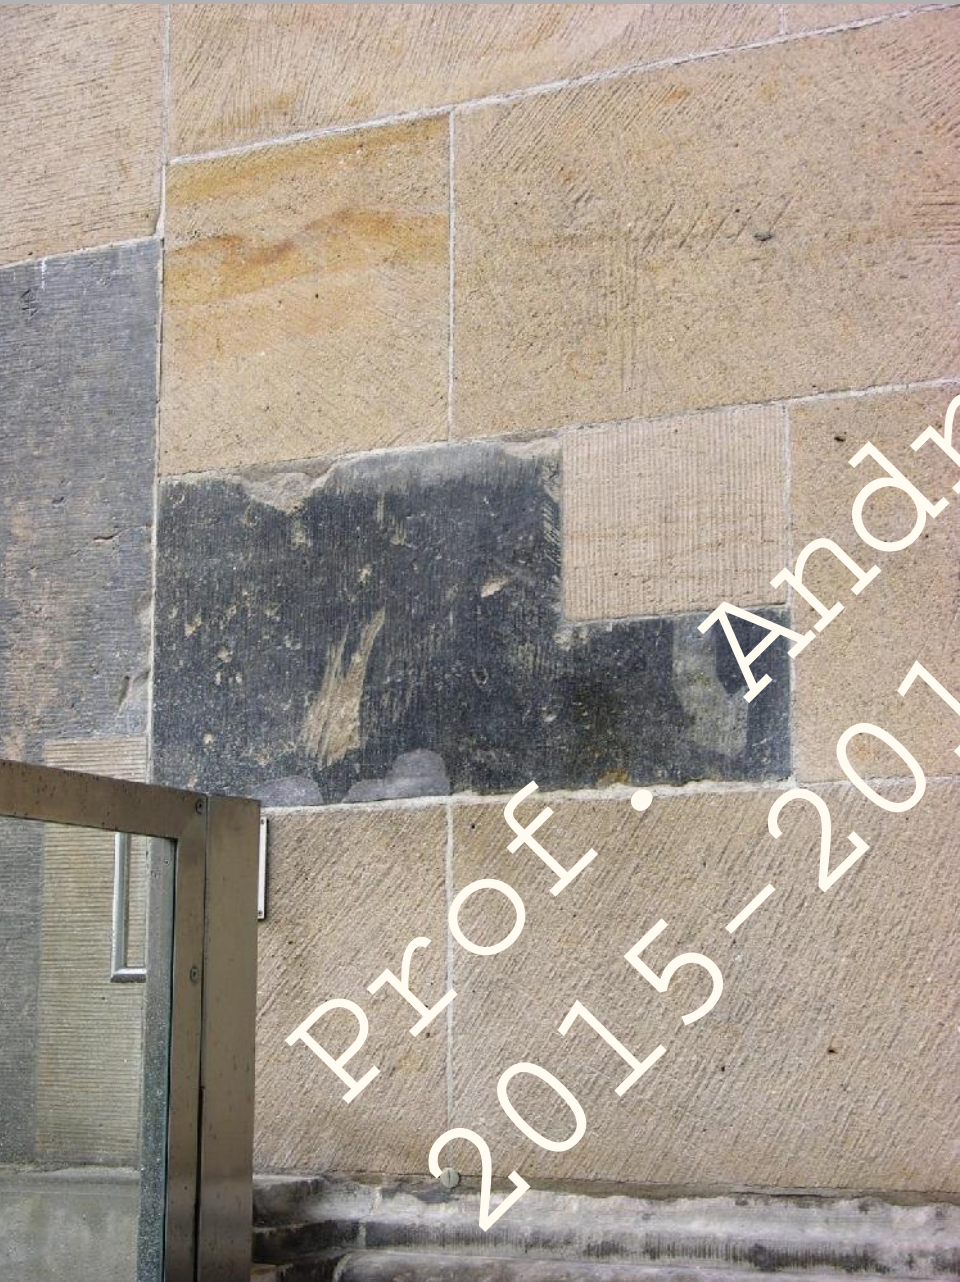
Dresda, Frauenkirche. Particolare del lavoro di sostituzione di parte del materiale realizzato su uno dei conci risalenti alla fabbrica settecentesca

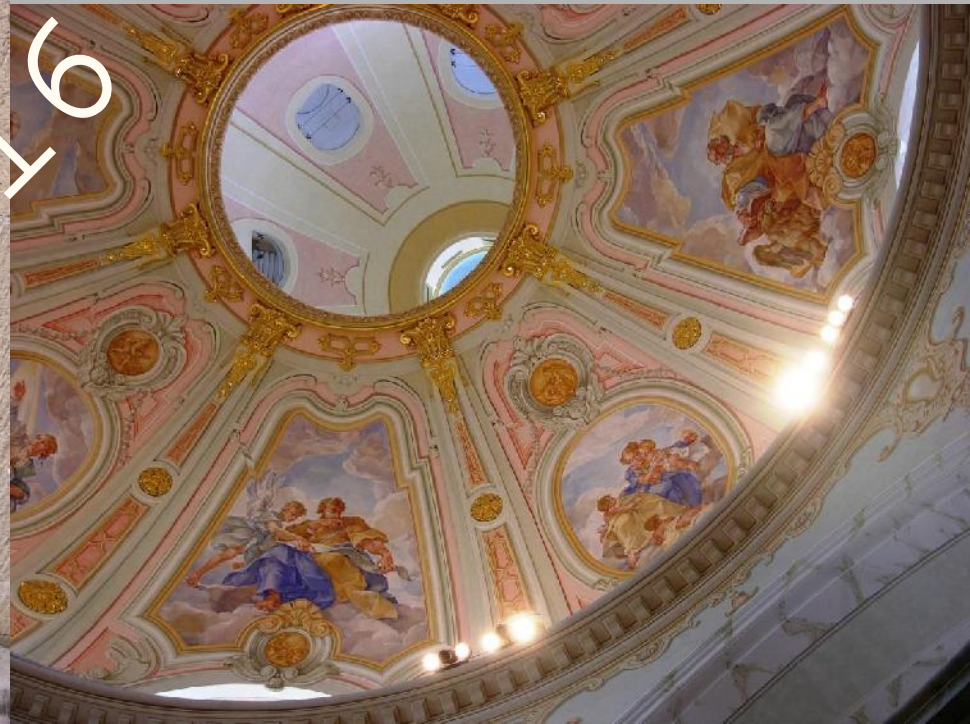
Particolare della nuova-antica decorazione della cupola.

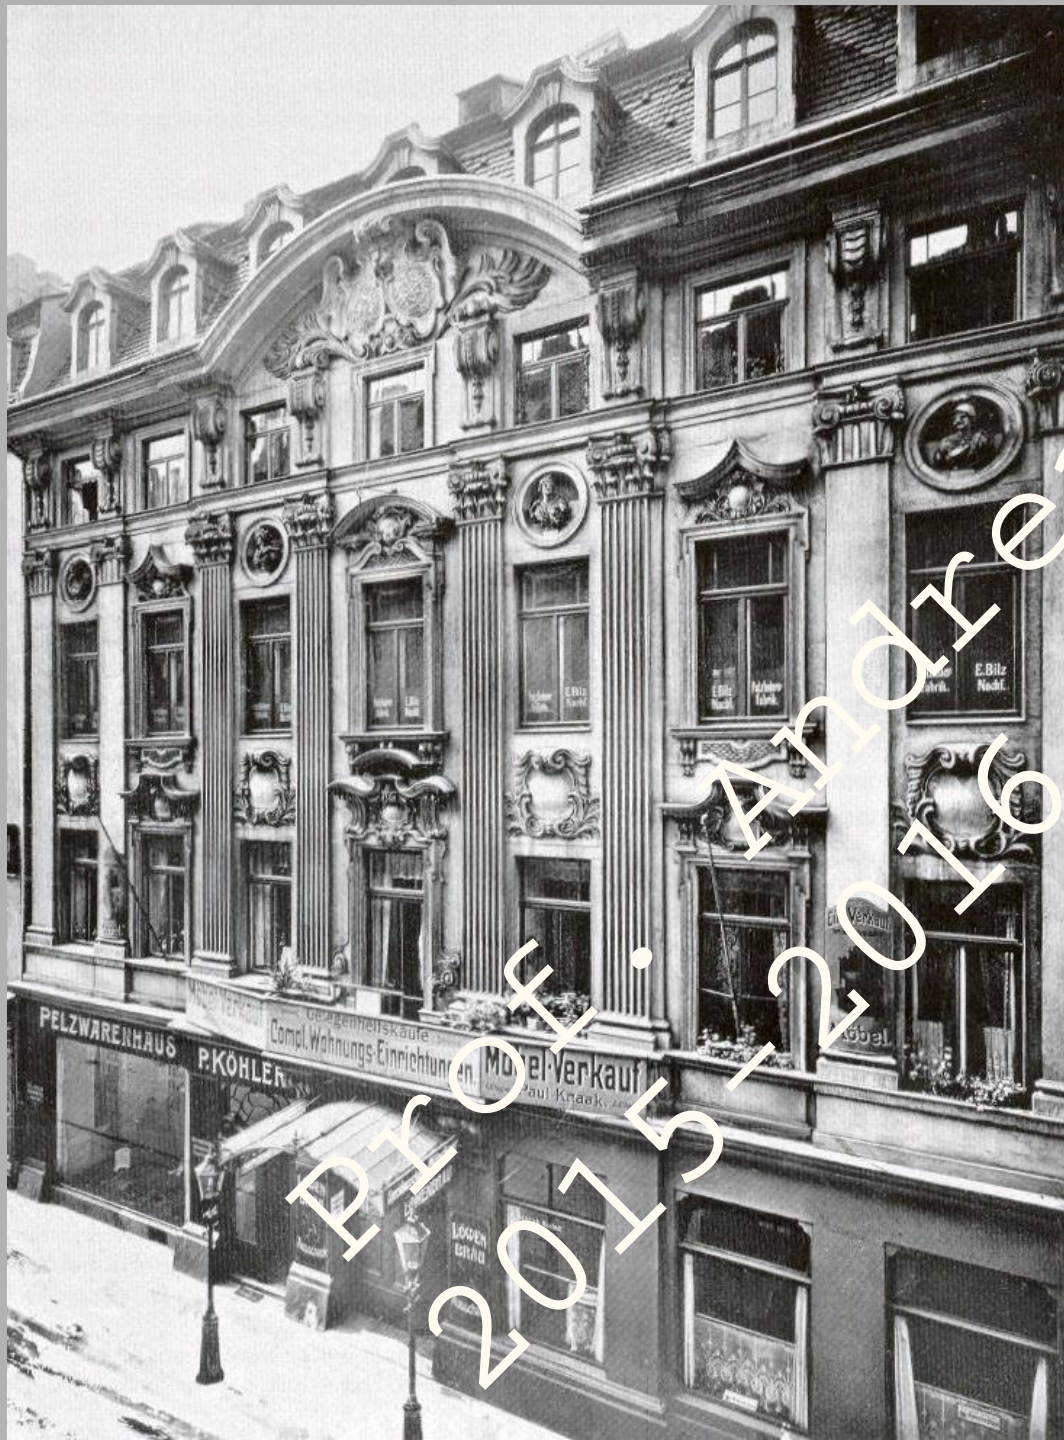
Dresden British Hotel. La facciata dell'edificio prima del bombardamento

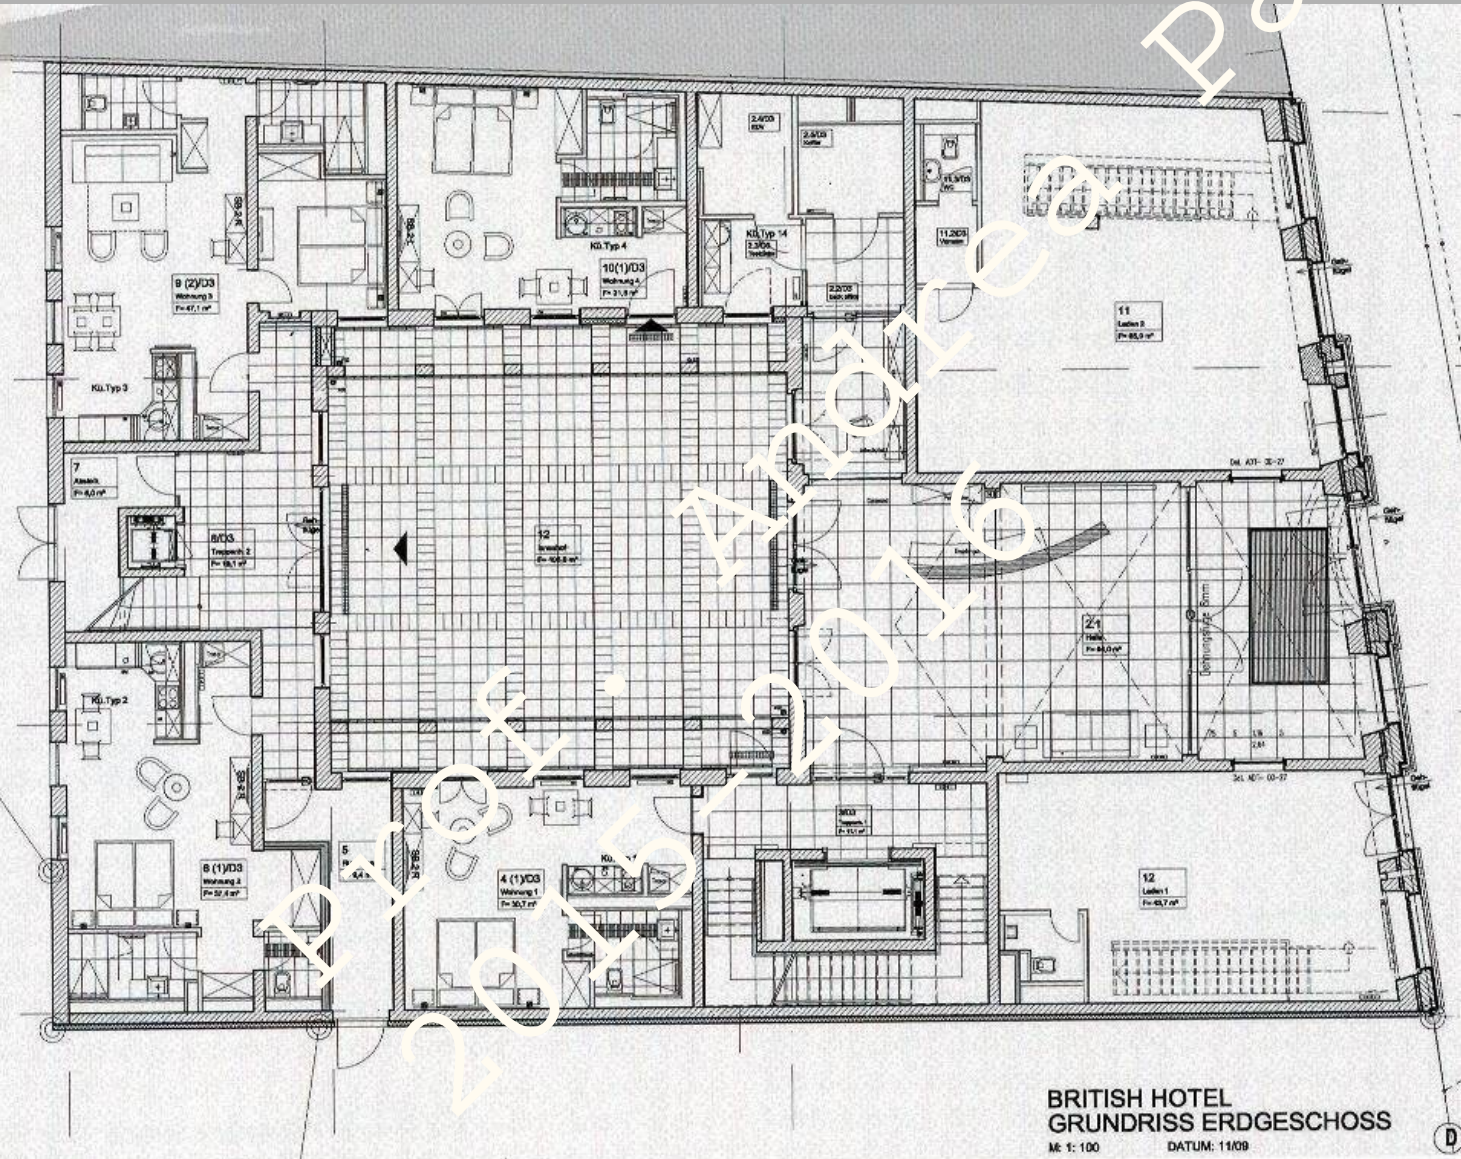
BRITISH HOTEL
GRUNDRISS ERDGESCHOSS
Nr 1: 100 DATUM: 11/09

Dresda, British Hotel. Planimetria del piano terra. Si noti come le esigenze della destinazione abbiano determinato la nuova organizzazione planimetrica (affacci su strada, sistemazione dei corpi scala, organizzazione degli spazi ecc.).
