I monumenti e la guerra in Europa: memoria, ricostruzione, restauro

«Germania anno zero». La ricostruzione in Germania
attraverso i casi di Berlino e Dresda: dalla chiesa della
Rimembranza alla Frauenkirche

Prof. Andrea Pane

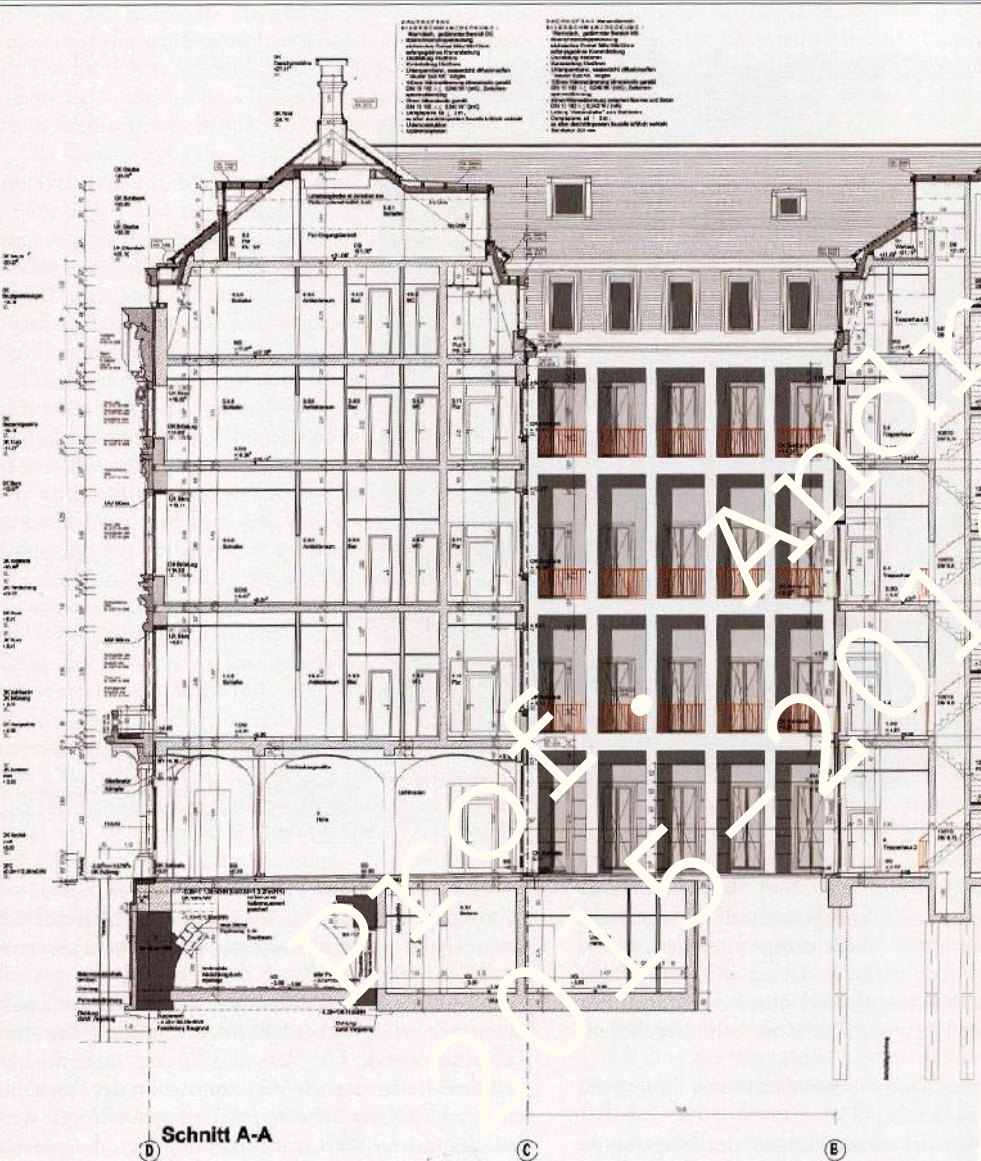
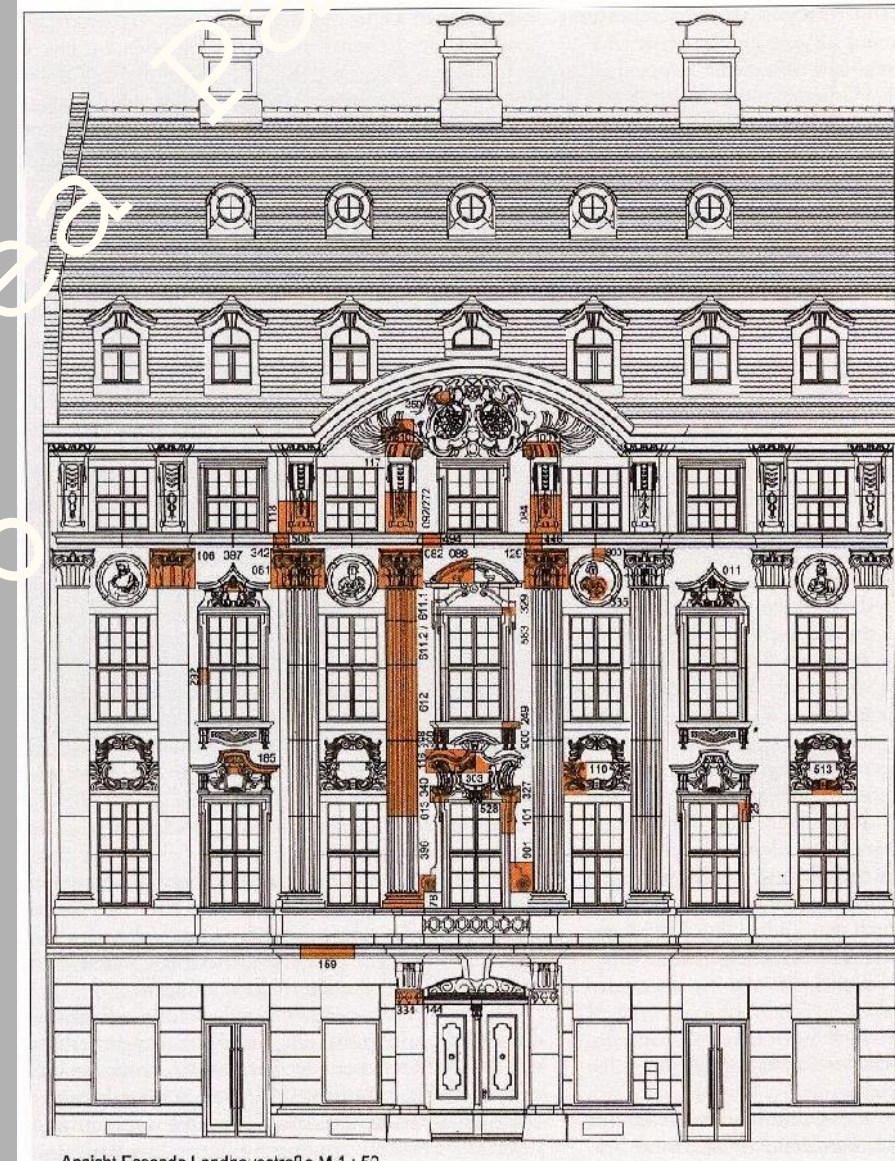
Dresda, British Hotel. Sezione perpendicolare a Landhausstrasse. Si veda come le logge, corrispondenti alle camere dell'hotel, abbiano sostituito l'originaria sistemazione del prospetto.

Progetto di ricostruzione. Prospetto di ricostruzione su Landhausstrasse
