# STUDIO DELL'EFFETTO DELLA SEGNALETICA SULL'INCIDENTALITÀ STRADALE

**Alfonso Montella, Agostino Elefante**

Università degli Studi di Napoli Federico II Dipartimento di Ingegneria dei Trasporti "Luigi Tocchetti"

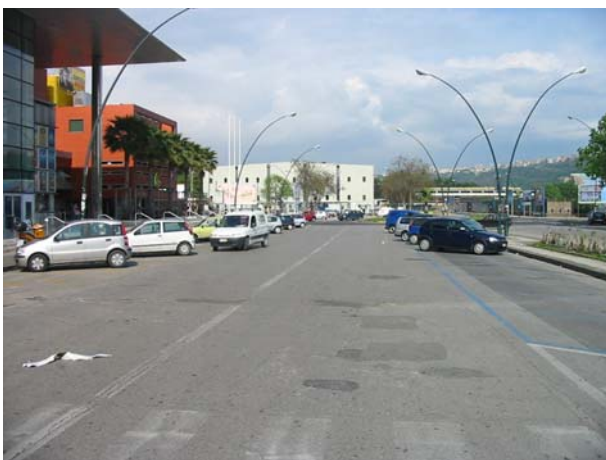
**Figura 4** Sosta obliqua nella rotatoria 10 (V.le Giochi del Mediterraneo).

In 5 incidenti (4,1%) la segnaletica orizzontale è risultata l'unico fattore contributivo, rappresentato dalla sosta consentita nei rami di ingresso (2 casi) o di uscita (3 casi) dalla rotatoria. Quattro di questi incidenti sono avvenuti nel ramo V.le Giochi del Mediterraneo della rotatoria 10, dove la presenza di un cinema crea una considerevole domanda di sosta. Questi incidenti sono avvenuti con auto che effettuavano la manovra di parcheggio. Nel tratto in esame la sosta è del tipo obliquo ed è consentita in entrambi i lati di entrambe le carreggiate (cfr. fig. 4). Un incidente è avvenuto per urto contro un taxi fermo in un posteggio taxi sito nel ramo di ingresso in rotatoria (cfr. fig. 5).

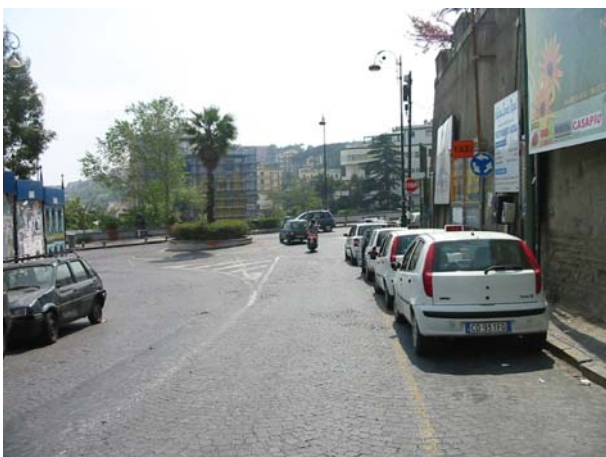
**Figura 5** Sosta dei taxi nella rotatoria 12 (Via A. Falcone).

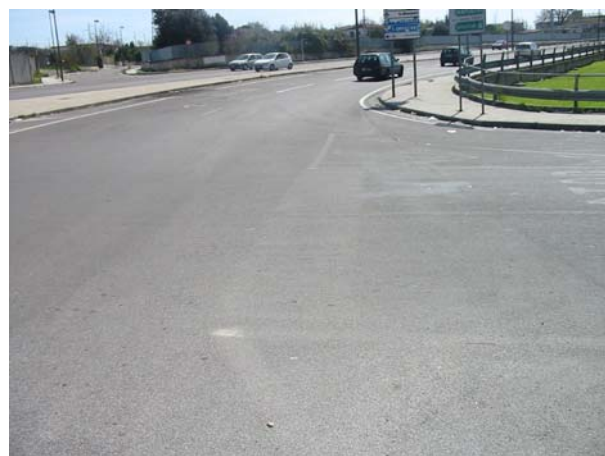
In 52 incidenti (42,3%) i fattori linea di arresto assente o degradata e iscrizione di dare precedenza assente o inadeguata sono presenti contemporaneamente (cfr. fig.6). La maggior parte di questi incidenti (28) sono del tipo fronto-laterale in ingresso e sono legati principalmente al mancato rispetto della regola di precedenza per i veicoli circolanti sull'anello. I tamponamenti in ingresso per i quali l'assenza della segnaletica orizzontale di precedenza è risultata un fattore contributivo sono 15. In particolare si rileva che nel 79,6% degli incidenti in ingresso del tipo fronto-laterale e tamponamento (43 incidenti su 54) l'assenza o il degrado della segnaletica orizzontale di dare precedenza è risultata un fattore contributivo dell'incidentalità. In due incidenti in ingresso, un fronto-laterale e un tamponamento, è presente poi il fattore contributivo linea di arresto assente o degradata.

**Figura 6** Segnaletica orizzontale di precedenza inefficace (V.le delle Metamorfosi) della rotatoria 8 (5 incidenti per scontro fronto-laterale in ingresso).

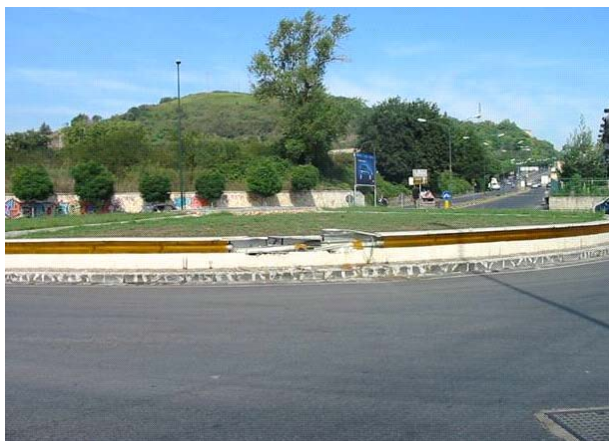
Il cordolo dell'isola centrale è risultato un fattore contributivo in due incidenti (cfr. fig. 7). In questi casi il

cordolo non è del tipo sormontabile e non consente il recupero della traiettoria per i veicoli che fuoriescono.

Figura 7 Cordolo dell'isola centrale pericoloso nella rotatoria 11 (Via Cinthia).

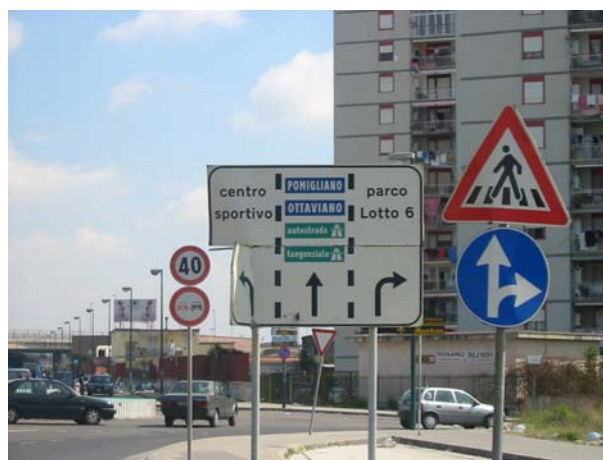
(cfr. figg. 8 e 9) in luogo del segnale fig. Il 238 "preavviso rotatoria" è installato il segnale fig. Il 244 di "preselezione", che probabilmente era già presente prima della conversione delle intersezioni lineari in rotatoria. L'utilizzo del segnale di preselezione in rotatoria favorisce una serie di comportamenti pericolosi: 1) fornisce una falsa informazione agli utenti che può generare un effetto sorpresa nell'ingresso in rotatoria; 2) fornisce la errata informazione che i veicoli in attraversamento godono del diritto di precedenza, con conseguenti elevate velocità di approccio e mancato rispetto della regola di precedenza all'anello.

Figura 8 Segnaletica di preselezione installato in luogo del segnale preavviso rotatoria (rotatoria 1, Via Argine).

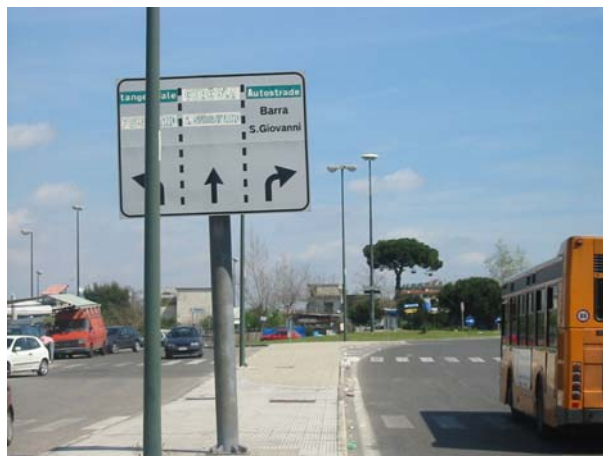
Figura 9 Segnaletica di preselezione installato, sul lato errato, in luogo del segnale preavviso rotatoria (rotatoria 8, V.le Metamorfosi).

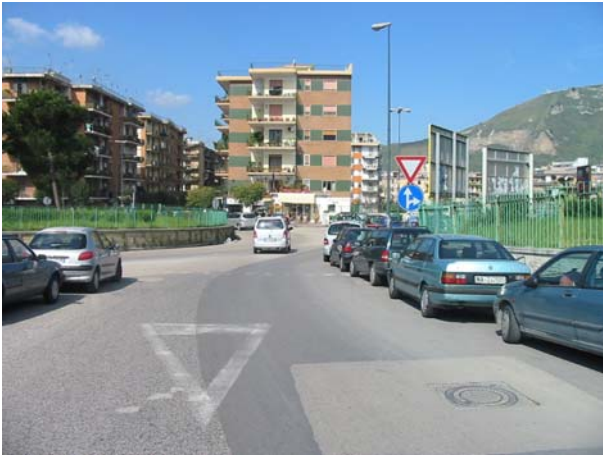
Il segnale rotatoria talvolta è assente (cfr. fig. 10), altre volte è installato in posizione inadeguata (cfr. fig. 11), risulta del tutto inefficace (cfr. fig. 12) o è addirittura accoppiato con il segnale fig. Il 80/a “direzione obbligatoria diritto” (cfr. fig. 13).

**Figura 10** Segnale direzione obbligatoria installato in luogo del segnale rotatoria (rotatoria 4, raccordo con la Tangenziale).

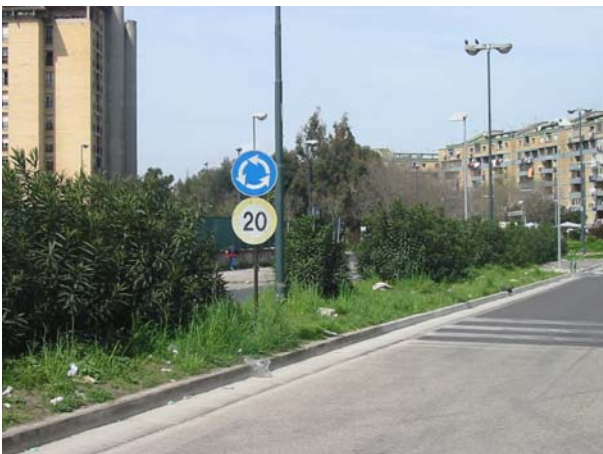
**Figura 11** Segnale rotatoria installato in posizione inadeguata (rotatoria 3, via Ghisleri).

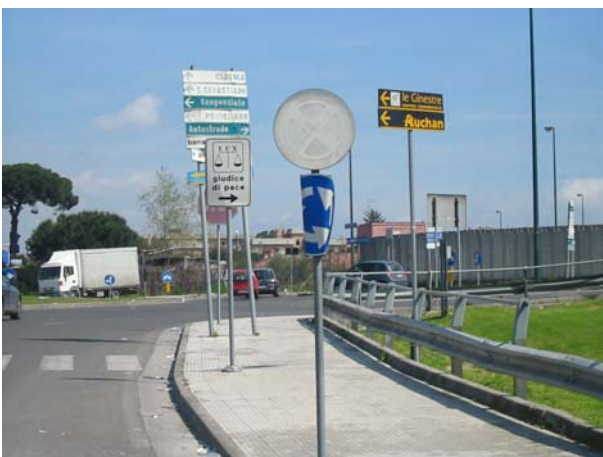
**Figura 12** Segnale rotatoria “inefficace” (rotatoria 8, V.le Metamorfosi).

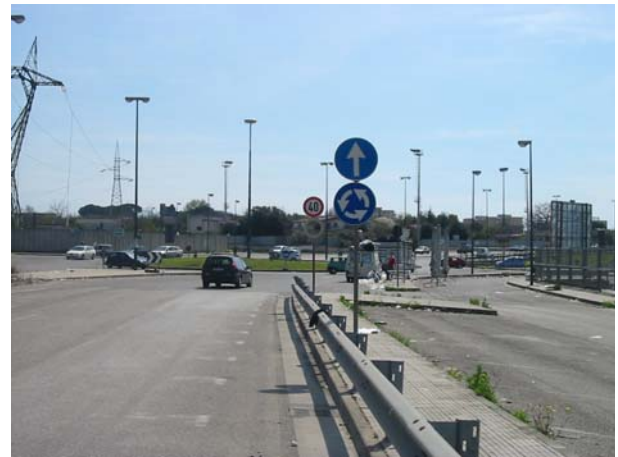
**Figura 13** Segnale rotatoria in posizione inadeguata accoppiato con segnale di obbligo incongruente (rotatoria 8, Via Pacioli).

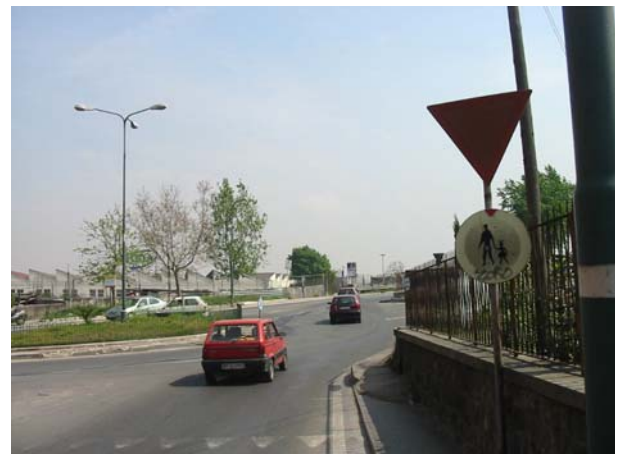
Il segnale fig. Il 36 “dare precedenza” assente, non visibile o inefficace (cfr. fig. 14) è un anch’esso un fattore contributivo in rilevante parte degli incidenti legati al mancato rispetto delle regole di precedenza.

**Figura 14** Segnale dare precedenza inefficace (rotatoria 9, cavalcavia di Ponticelli).

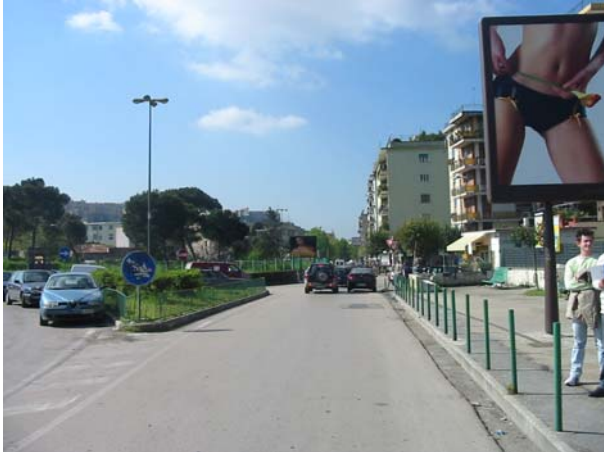
pubblicitarie ... collocate in corrispondenza o in immediata prossimità delle intersezioni ... costituiscono immediato pericolo per la circolazione". Negli incidenti esaminati i cartelli pubblicitari individuati come fattori contributivi degli incidenti sono posizionati negli appositi spazi autorizzati dall'Ente gestore della strada (cfr. figg. 15 e 16).

**Figura 15** Cartellonistica pubblicitaria nell'area di intersezione (rotatoria 4, via Pigna).

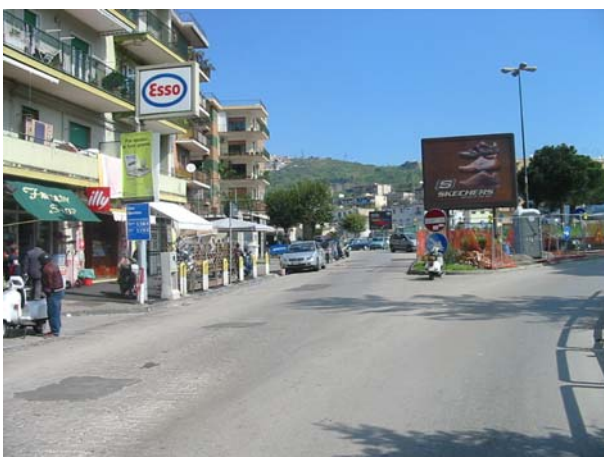
**Figura 16** Cartellonistica pubblicitaria nell'area di intersezione (rotatoria 4, via Giustiniano).
